Secteur
EXCAVATION MGM
Identité de la machine
PONSSE A130185

Composant
Système hydraulique
Fluid
AW HYDRAULIC OIL ISO 32 (200 LTR)

RAPPORT D'ANALYSE D'HUILE

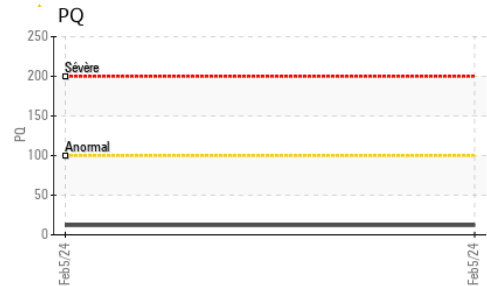
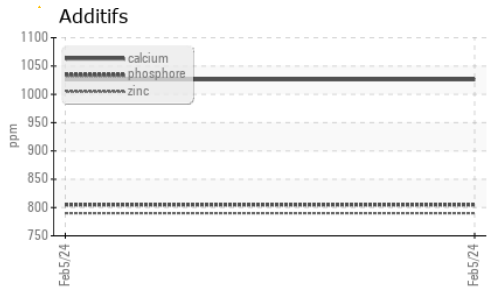
Le taux de fer est anormal. Le bas indice ferreux (PQ) indique que l'usure ferreuse est due à de la corrosion.

Il y a une grande quantité de limon (particules de 4 à 14 microns) dans l'huile. La teneur en eau est négligeable.

La viscosité de l'échantillon se situe dans la portée de l'SAE 10W; nous vous conseillons de vérifier. Ceci, en plus des niveaux d'additifs, indique que la marque ou le type d'huile ne correspond pas à ce qui a été signalé. l'huile peut encore servir si la contamination peut être réduite à un niveau acceptable.

Vérifier les scelles et/ou les filters pour des points d'entrée des contaminants. Le reniflard d'air doit être réparé. S'il n'est pas classé, nous vous recommandons de le remplacer par un reniflard à air adapté au micron et / ou au dessicant. Si évalué, nous vous recommandons de réparer / remplacer le reniflard. Nous recommandons le remplacement des filtres de ce composant. Confirmez la source du lubrifiant utilisé pour l'appoint/remplissage. Échantillonner de nouveau dans 30 à 45 jours afin de contrôler la situation. Veuillez préciser la marque, le type et la viscosité de l'huile lors de votre prochain échantillon.
