# RAPPORT D'ANALYSE D'HUILE

Secteur  
**CONSTRUCTION POLARIS CMH INC [02616116]**  
Identité de la machine  
**CATERPILLAR 336DL 5584 (S/N W3K01582)**  
Composant  
**Système hydraulique**  
Fluid  
**PANOLIN HLP SYNTH 46 (330 LTR)**

# RAPPORT DE CONTENU EN HUILE MINERALE

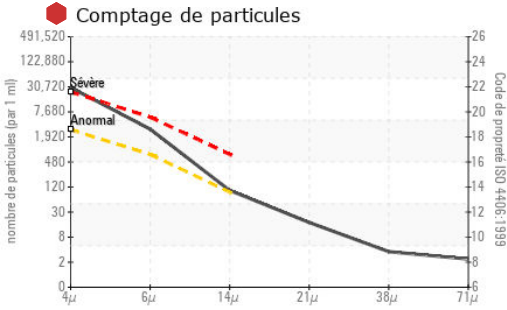
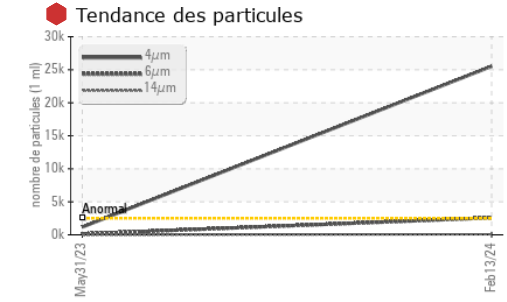
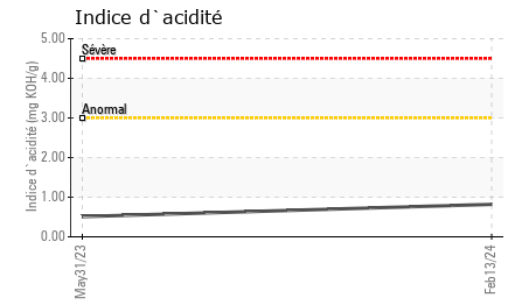
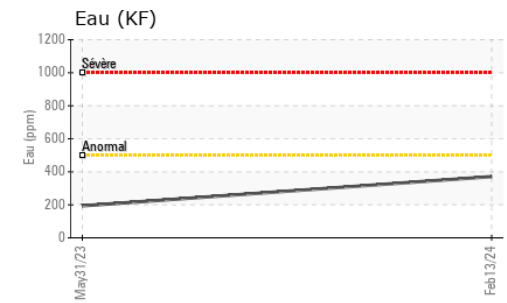
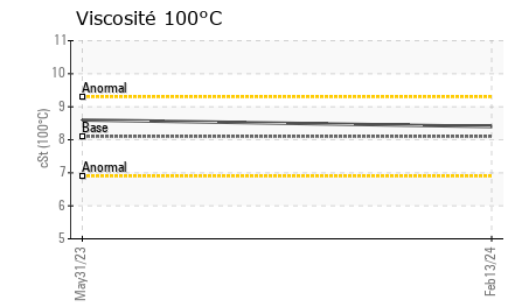
Il y a une grande quantité de limon (particules de 4 à 14 microns) dans l'huile. Il y a une faible concentration (<5.0%) d'huile minérale présente dans le fluide. La teneur en eau est négligeable. Le code de propreté du système est beaucoup plus haut que la limite acceptable pour votre objectif de propreté ISO 4406.

PROPRETÉ DU FLUIDE	methode	limite/base	actuel	passé1	passé2
Particules >4µ	ASTM D7647	>2500	25526	1175	---
Particules >6µ	ASTM D7647	>640	2581	136	---
Particules >14µ	ASTM D7647	>80	88	7	---
Particules >21µ	ASTM D7647	>20	15	3	---
Particules >38µ	ASTM D7647	>4	3	1	---
Particules >71µ	ASTM D7647	>3	2	1	---
Propreté de l'huile	ISO 4406 (c)	>18/16/13	22/19/14	17/14/10	---

Vérifier les scelles et/ou les filtres pour des points d'entrée des contaminants. Le reniflard d'air doit être réparé. S'il n'est pas classé, nous vous recommandons de le remplacer par un reniflard à air adapté au micron et / ou au dessicant. Si évalué, nous vous recommandons de réparer / remplacer le reniflard. Nous recommandons le remplacement des filtres de ce composant. Échantillonner de nouveau dans 30 à 45 jours afin de contrôler la situation.

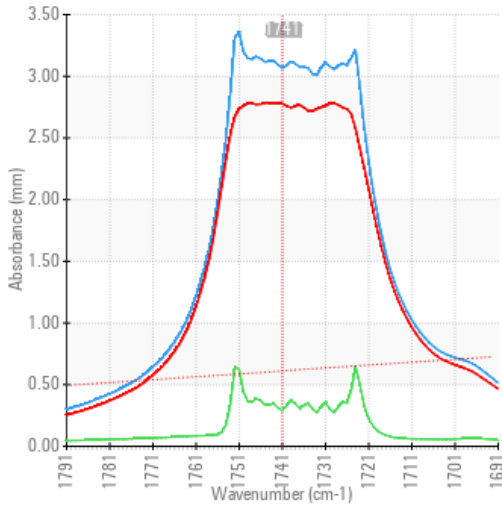
### FT-IR - Esters 1

methode	limite/base	actuel	passé1	passé2
Zinc	ppm	ASTM D5185(m)	0	<b>13</b>	10	---
Contenu en huile minérale	%	ASTM D7418*	<5.0%	<b>&lt;5.0</b>	<5.0	---
