RAPPORT D'ANALYSE D'HUILE

Secteur
GROUPE LAPALME [E22122023Z]
 Identité de la machine
KOAMTSU PC360LC-11 21963 (S/N KMPTC256JJWA36710)
 Composant
Système hydraulique Pré-rinçage
 Fluid
AW HYDRAULIC OIL ISO 46 (265 LTR)

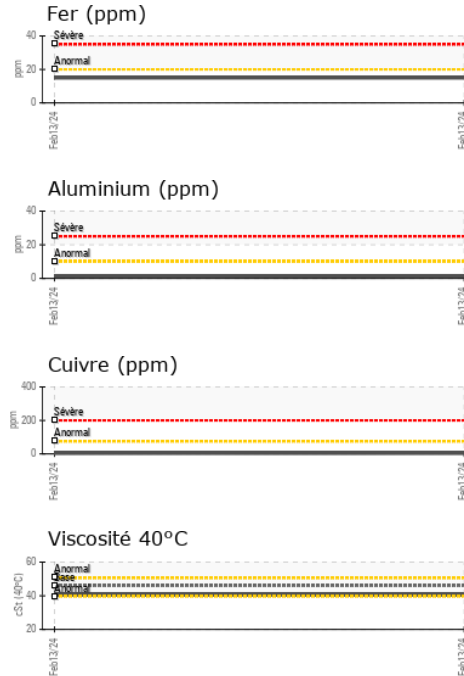
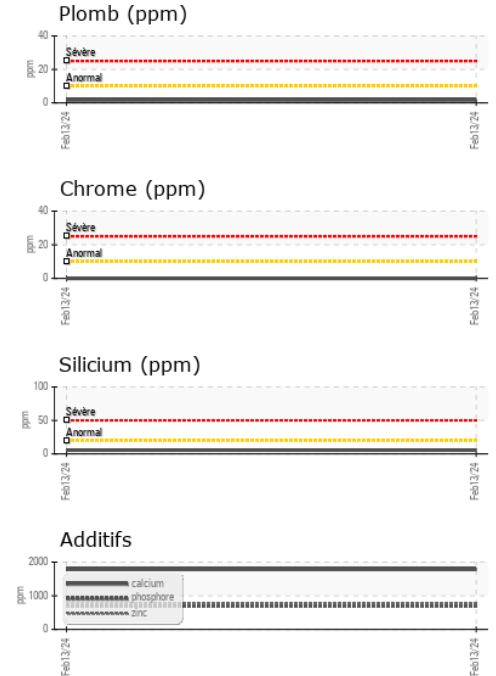
GRAPHIQUES

PROPRIÉTÉS DU FLUID	methode	limite/base	actuel	passé1	passé2
Visc 40°C	cSt	ASTM D7279(m)	46	40.5	---
Visc 100°C	cSt	ASTM D7279(m)	6.7	7	---
Indice de viscosité (VI)	Scale	ASTM D2270*	97	133	---
