RAPPORT D'ANALYSE D'HUILE

JOHN DEERE 345GLC 1FF345GXKLF020653

Système hydraulique

PANOLIN HLP SYNTH 46 (330 LTR)

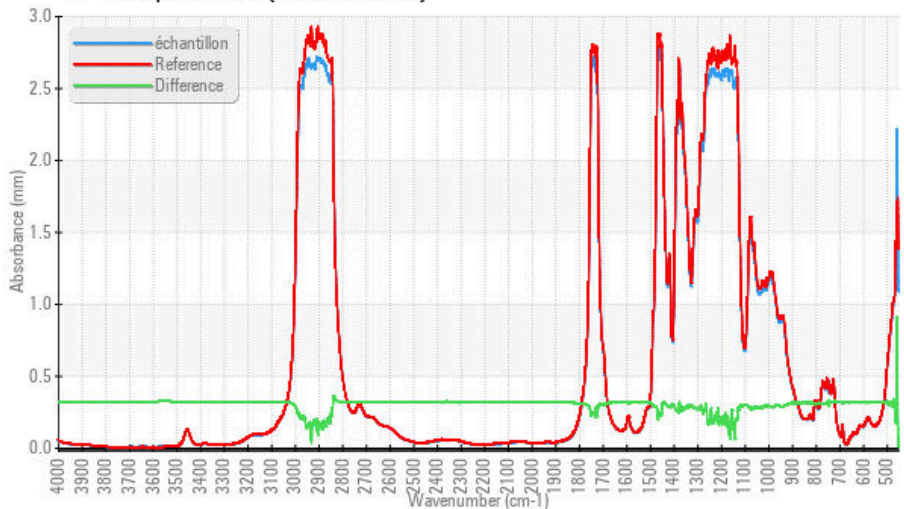
FT-IR Spectrum (Absorbance)

Il y a une légère quantité de limon (particules de 4 à 14 microns) dans l'huile. Il y a une faible concentration (<5.0%) d'huile minérale présente dans le fluide. La teneur en eau est négligeable.
