RAPPORT D'ANALYSE D'HUILE

Secteur
ENTREPRISE ROSARIO MARTEL [02617540]
 Identité de la machine
KOMATSU D51PXI-24 902 (S/N B20709)

Composant
Système hydraulique
 Fluid
PANOLIN HLP SYNTH 46 (125 LTR)

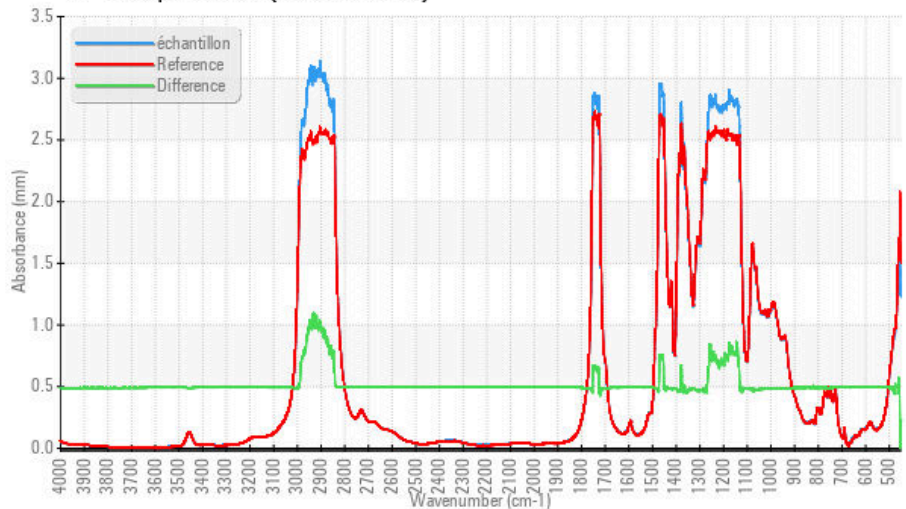
FT-IR Spectrum (Absorbance)

Il y a une faible concentration (<5.0%) d'huile minérale présente dans le fluide. La propreté du système est acceptable pour votre objectif de propreté ISO 4406. La teneur en eau est négligeable. La propreté du système et du fluide est acceptable.
