Secteur
ENTREPRISE ROSARIO MARTEL [02617550]
 Identité de la machine
KOMATSU D-39PX 2490

Composant
Système hydraulique
 Fluid
PANOLIN HLP SYNTH 46 (97 LTR)

DIAGNOSTIC

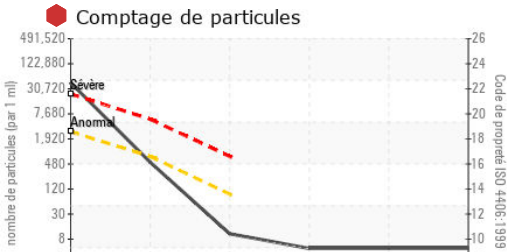
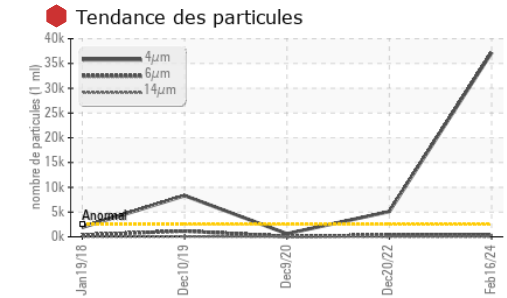
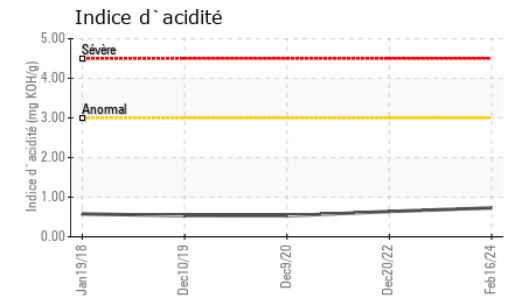
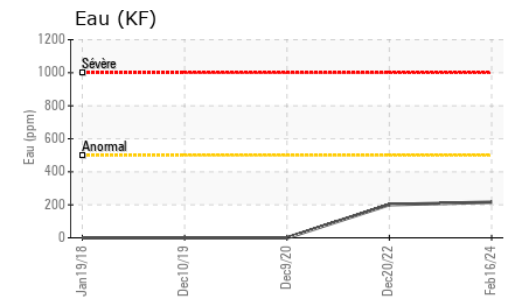
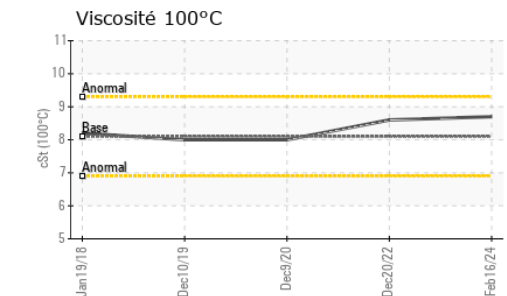
Il y a une grande quantité de limon (particules de 4 à 14 microns) dans l'huile. Il y a une faible concentration (<5.0%) d'huile minérale présente dans le fluide. La teneur en eau est négligeable. Le code de propreté du système est beaucoup plus haut que la limite acceptable pour votre objectif de propreté ISO 4406.

Le AN est acceptable pour ce fluide. l'huile peut encore servir si la contamination peut être réduite à un niveau acceptable.

Vérifier les scelles et/ou les filters pour des points d'entrée des contaminants. Le reniflard d'air doit être réparé. S'il n'est pas classé, nous vous recommandons de le remplacer par un reniflard à air adapté au micron et / ou au dessicant. Si évalué, nous vous recommandons de réparer / remplacer le reniflard. Nous recommandons le remplacement des filtres de ce composant. Échantillonner de nouveau dans 30 à 45 jours afin de contrôler la situation.

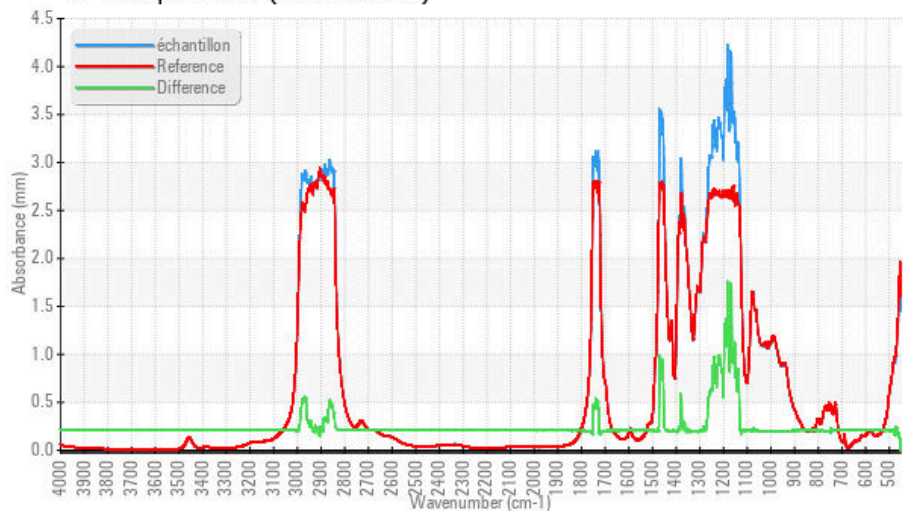
FT-IR Spectrum (Absorbance)

methode	limite/base	actuel	passé1	passé2
Zinc	ppm	ASTM D5185(m)	0	12	17	44
Contenu en huile minérale	%	ASTM D7418*	<5.0%	<5.0	<5.0	4.1
