RAPPORT D'ANALYSE D'HUILE

COMP R

Compresseur

COMPRESSOR OIL (PAG) ISO 32 (--- GAL)

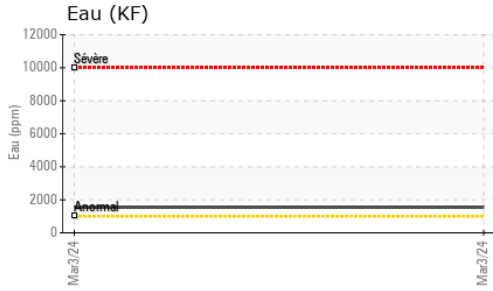
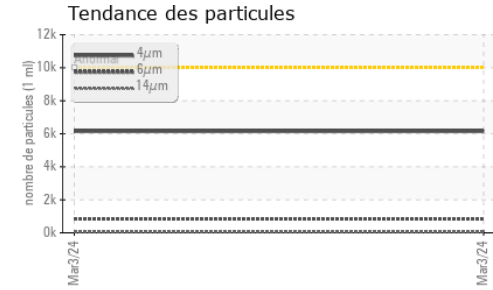
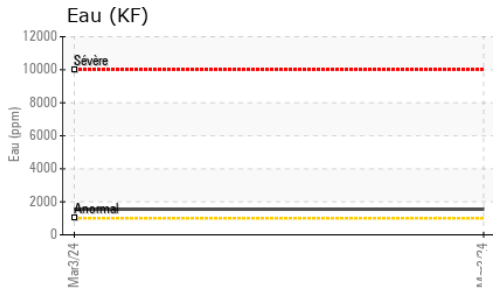
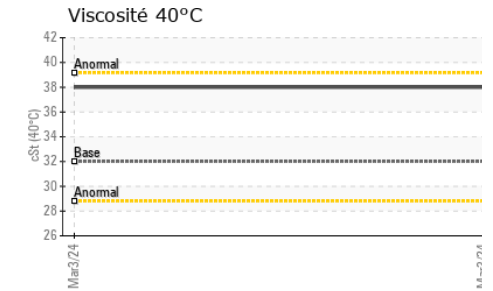
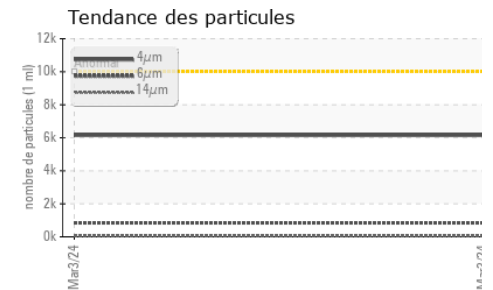
CONTAMINANTS		methode	limite/base	actuel	passé1	passé2
Silicium	ppm	ASTM D5185(m)	>25	2	---	---
Sodium	ppm	ASTM D5185(m)		4	---	---
Potassium	ppm	ASTM D5185(m)	>20	2	---	---
Eau	%	ASTM D6304*	>0.1	0.155	---	---
ppm d'eau	ppm	ASTM D6304*	>1000	1552	---	---

PROPRETÉ DU FLUIDE		methode	limite/base	actuel	passé1	passé2
Particules >4µ		ASTM D7647	>10000	6154	---	---
Particules >6µ		ASTM D7647	>2500	846	---	---
Particules >14µ		ASTM D7647	>320	48	---	---
Particules >21µ		ASTM D7647	>80	7	---	---
Particules >38µ		ASTM D7647	>20	1	---	---
Particules >71µ		ASTM D7647	>4	0	---	---
Propreté de l'huile		ISO 4406 (c)	>20/18/15	20/17/13	---	---

Nous vous recommandons de vérifier la source de l'infiltration d'eau. Vérifier les scelles et/ou les filters pour des points d'entrée des contaminants. Le reniflard d'air doit être réparé. S'il n'est pas classé, nous vous recommandons de le remplacer par un reniflard à air adapté au micron et / ou au dessicant. Si évalué, nous vous recommandons de réparer / remplacer le reniflard. Échantillonner de nouveau l'équipement au prochain intervalle de vidange afin d'en surveiller la condition. Le fluide n'était pas spécifié, toutefois, une comparaison avec d'autres fluides indiquent que ce fluide est du (GENERIC) COMPRESSOR OIL (PAG) ISO 32. Veuillez confirmer.

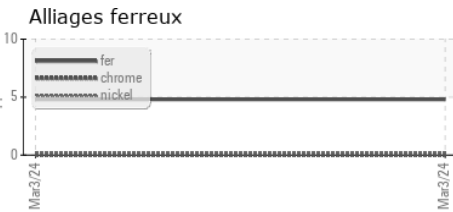
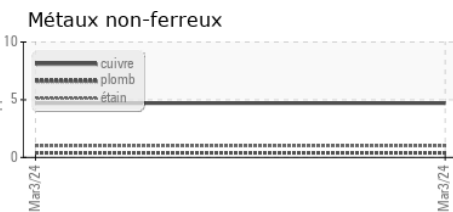
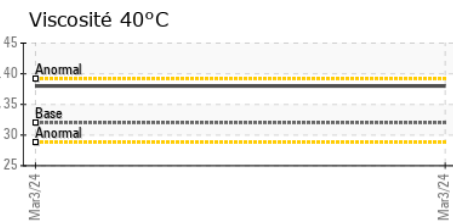
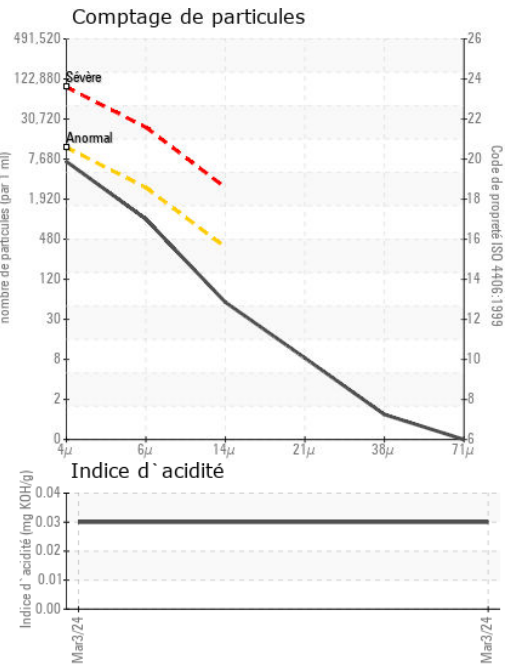
GRAPHIQUES

Les taux d'usure de tous les composants sont normaux.

La propreté du système est acceptable pour votre objectif de propreté ISO 4406.

Le AN est acceptable pour ce fluide. l'huile peut encore servir si la contamination peut être réduite à un niveau acceptable.
