IMAGES DE L'ÉCHANTILLON	methode	limite/base	actuel	passé1	passé2
-------------------------	---------	-------------	--------	--------	--------

Laboratoire : WearCheck - C8-1175 Appleby Line, Burlington, ON L7L 5H9 **Rio Tinto Alcan (SECAL) USINE LATERRIERE**
N° d'échantillon : WC0910673 **Reçu** : 10 Apr 2024 6301 BOUL. TALBOT
N° de laboratoire : 02627868 **Tested** : 10 Apr 2024 LATERRIERE, QC
Numéro unique : 5761000 **Diagnostic** : 10 Apr 2024 - Wes Davis CA G0V 1K0
Analyse : IND 1 (Additional Tests: FT-IR) Contact: Sylvain Payer
 sylvain.payer@riotinto.com

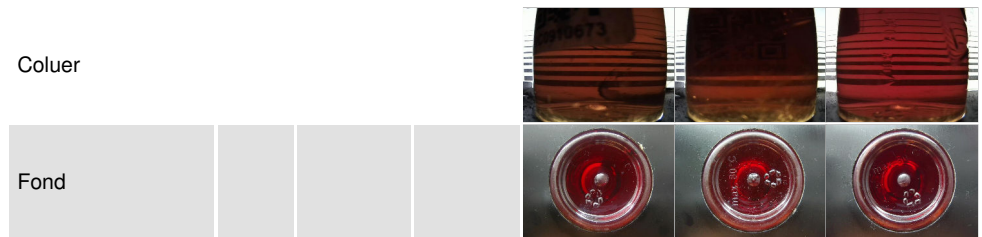
VISUEL	methode	limite/base	actuel	passé1	passé2
Métal blanc	scalar	Visual*	NONE	NONE	NONE
Bronze	scalar	Visual*	NONE	NONE	NONE
Précipié	scalar	Visual*	NONE	NONE	NONE
Limon	scalar	Visual*	NONE	NONE	NONE
Débris	scalar	Visual*	NONE	NONE	NONE
Saleté	scalar	Visual*	NONE	NONE	NONE
Apparence	scalar	Visual*	NORML	NORML	NORML
Odeur	scalar	Visual*	NORML	NORML	NORML
Eau émulsifiée	scalar	Visual*	>0.05	NEG	NEG
Eau libre	scalar	Visual*		NEG	NEG

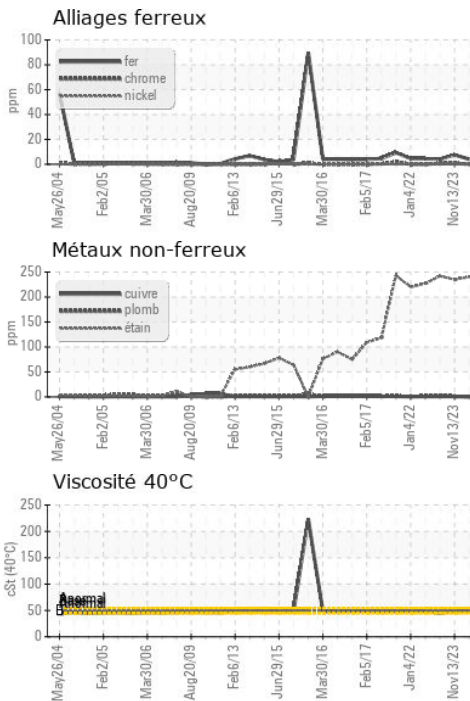
GRAPHIQUES

PROPRIÉTÉS DU FLUID	methode	limite/base	actuel	passé1	passé2
Visc 40°C	cSt	ASTM D7279(m)	49.7	48.8	44.6
