RAPPORT D'ANALYSE D'HUILE

YANMAR V1055-6A 231 (S/N AH869)

Système hydraulique

PANOLIN HLP SYNTH 46 (--- LTR)

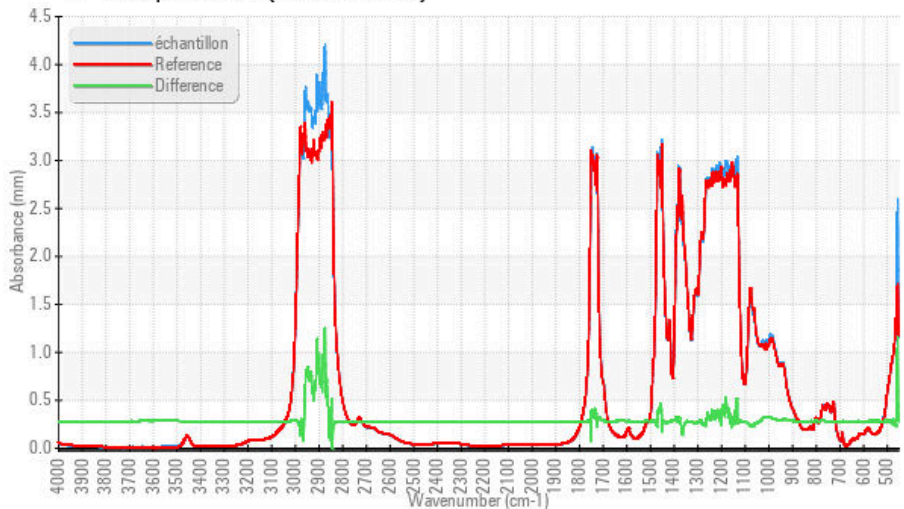
FT-IR Spectrum (Absorbance)

methode	limite/base	actuel	passé1	passé2
Zinc	ppm	ASTM D5185(m)	0	4	---	---
Contenu en huile minérale	%	ASTM D7418*	<5.0%	<5.0	---	---
