MOB LUBE 360 OIL DIAGNOSTICS

RAPPORT D'ANALYSE D'HUILE

Identité de la machine
FREIGHTLINER 1092
Composant
Moteur diesel
Fluid
PETRO CANADA DURON SAE 10W30 (--- GAL)

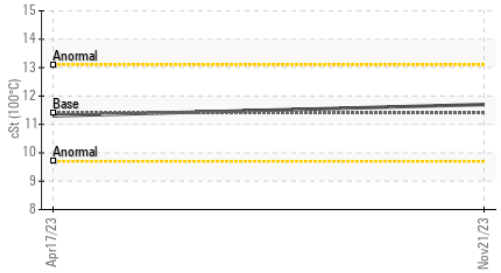
Viscosité 100°C

L'état de l'huile est acceptable pour la durée de service.

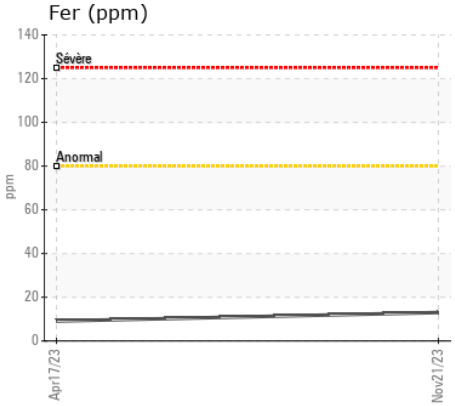
Fer (ppm)

Les taux d'usure de tous les composants sont normaux.

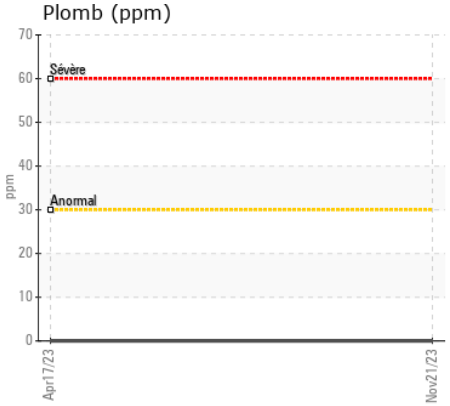
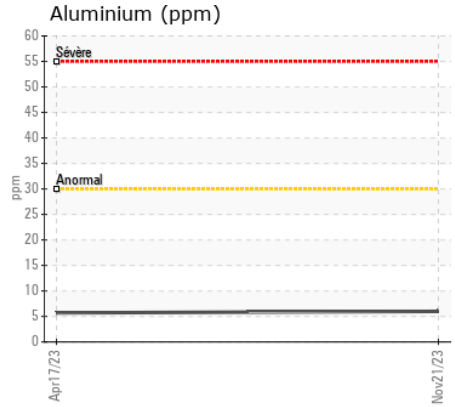
Elevated aluminum (Al) and/or lead (Pb) and potassium (K) levels in your metals analysis are likely a result of solder flux release into the lubricant and is common on new equipment/components. Il n`y a aucun indice de contamination dans l'huile.

Échantillonner de nouveau l'équipement au prochain intervalle de vidange afin d'en surveiller la condition.
