INFORME DE ENSAYO

Equipo: 12 DEG 1901 - Caterpillar - C 6.6 Turbidiesel / Generador

Componente: Motor

Muestra Nro 22060723 - Informe Nro 023975 v.1 Final

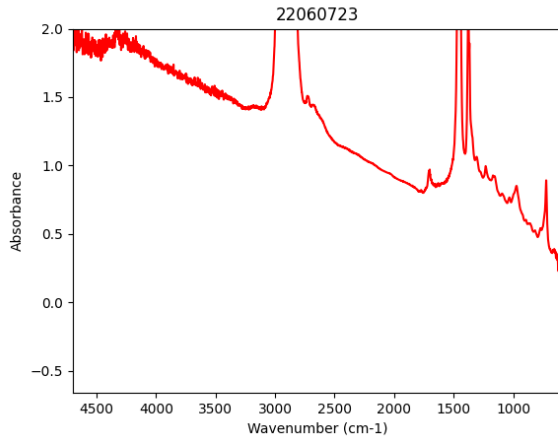
**ESTABILIDAD QUÍMICA**

TBN	ASTM D2896	mgKOH/g
Sulfatación	ASTM E2412	Abs/0,1mm

10,60	9,80	10,20
26,00	25,00	26,90

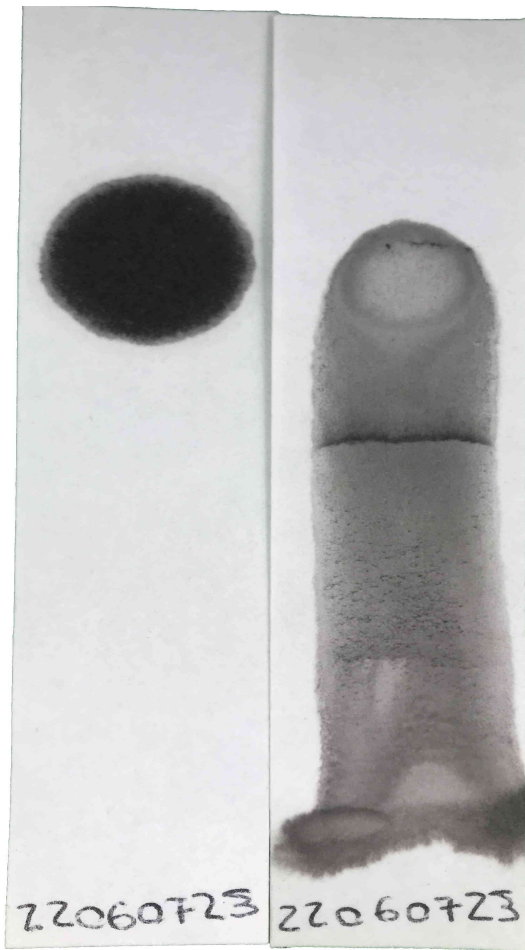
<p>Compresión: satisfactoria.</p> <p>Soplido (blow by): bajo.</p> <p>Equilibrio de carga entre los cilindros: satisfactoria. <b>Inyección: regular.</b></p>
ACCIÓN		<p>Controlar la correcta inyección de combustible.</p> <p>Renovar lubricante y filtros de acuerdo a las instrucciones del manual del Motor.</p>

**FUNCIONAMIENTO DEL MOTOR**

Blow by/Sustancias oxidadas	Blotter test
Equilibrio de carga	Blotter test

Bajo	Bajo	Alto
Pasa	Pasa	Pasa
