SEÑORES: GENERAL ELECTRIC INTERNATIONAL INC. / Planta: C.T. VUELTA DE OBLIGADO (TIMBÚES)

INFORME DE ENSAYO

Equipo: **TURBINA TV 10 - General Electric - Turbina de Vapor**
Componente: **EHC - Control electrohidráulico - 10MAX**

Muestra Nro 23030250 - Informe Nro 036674 v.1 Final

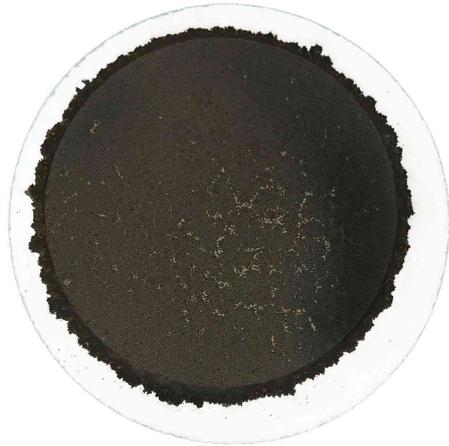
5. El aceite presenta abundantes lacas y barnices. Su Potencial de Barniz MPC ha aumentado desde el control de diciembre.
 - Es de esperar la formación de lodos, atascamiento de válvulas y retardo en los comandos.

CONDICIÓN DE OXIDACIÓN		<u>23030250</u>	<u>22120209</u>	<u>Spec. EHC Ester Fosforado (Warning Level)</u>
Oxidación	ASTM E2412	Abs/0,1mm	18,00	29,20
Nitración	ASTM E2412	Abs/0,1mm	32,50	31,20
MPC (72h)	ASTM D7843	ΔE	60,40	55,30
				máx 30,00
