SEÑORES: CARGILL AGROPECUARIA S.A.C.I. (PY) / Planta: REMOLCADOR AGUILUCHO

INFORME DE ENSAYO

Equipo: **Generador Auxiliar - Perkins - Desconocido**

Componente: **Filtro**

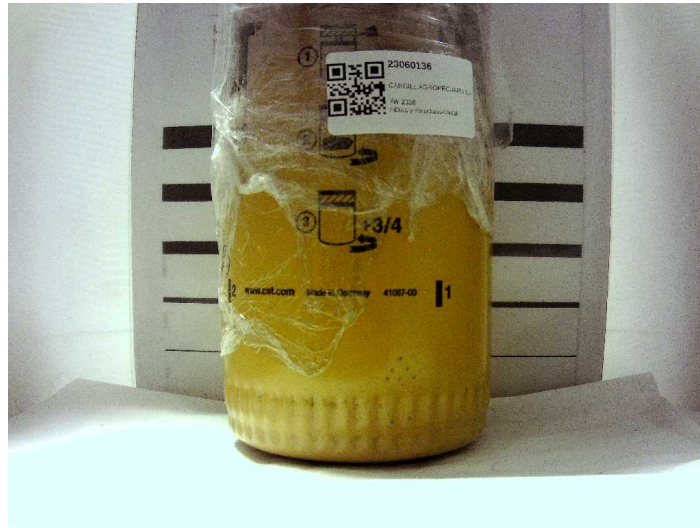
Presenta:

- Abundantes partículas metálicas ferrosas de hasta 20µm.
- Apreciables partículas metálicas ferrosas oscuras tipo láminas de hasta 25µm.
- Escasas partículas metálicas ferrosas tipo plaquetas (fatiga) de hasta 210µm.
- Escasas partículas carbonosas de hasta 75µm.
- Escasas partículas cristalinas de hasta 40µm.
- Escasa materia resinosa coagulada.
- Impurezas no identificadas.

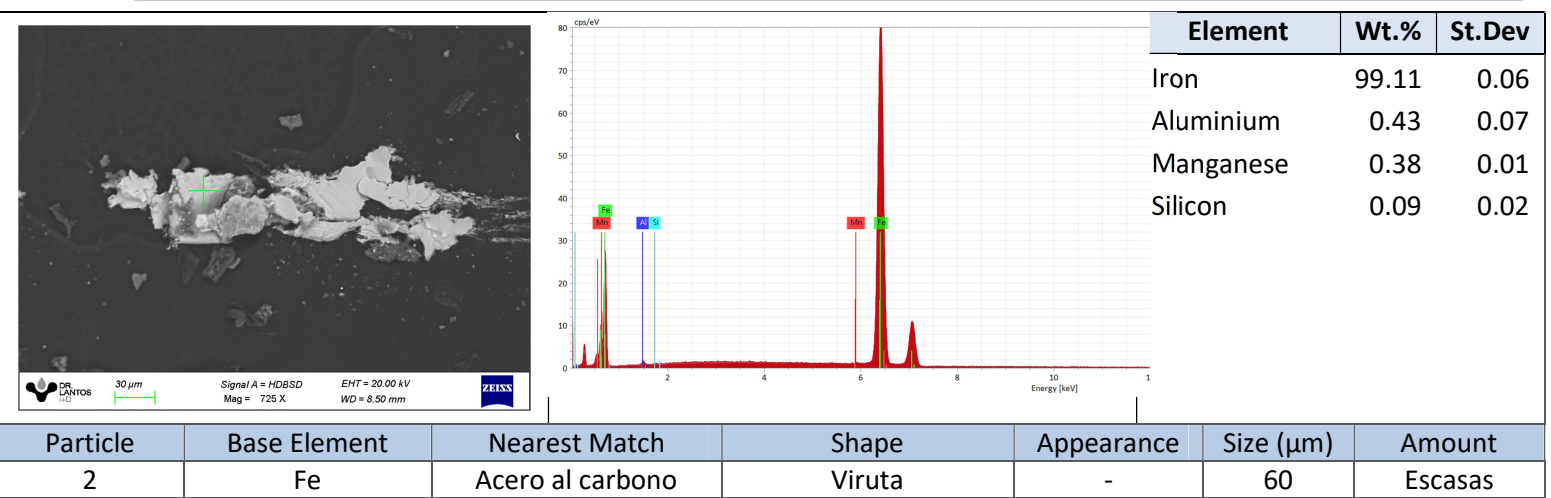
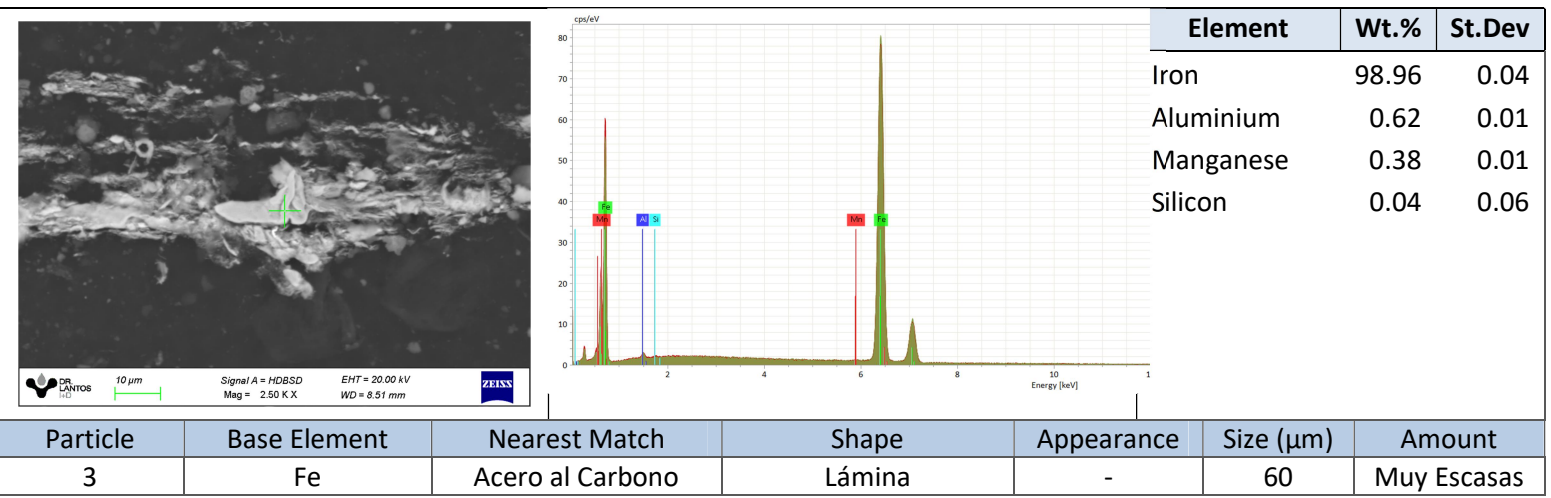
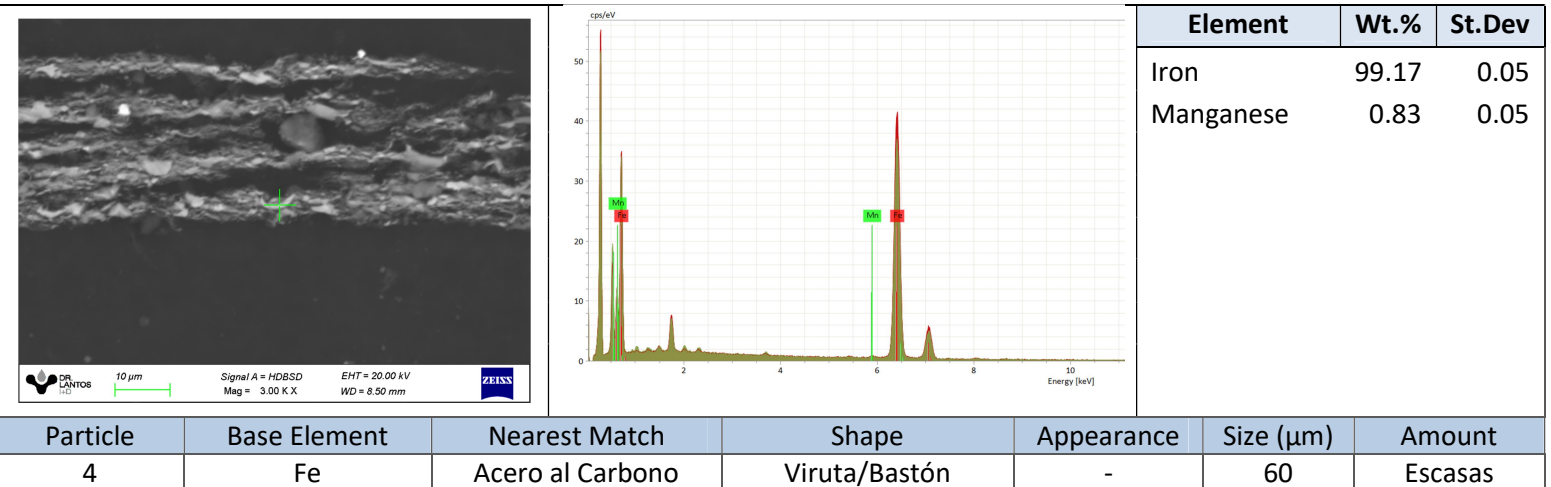
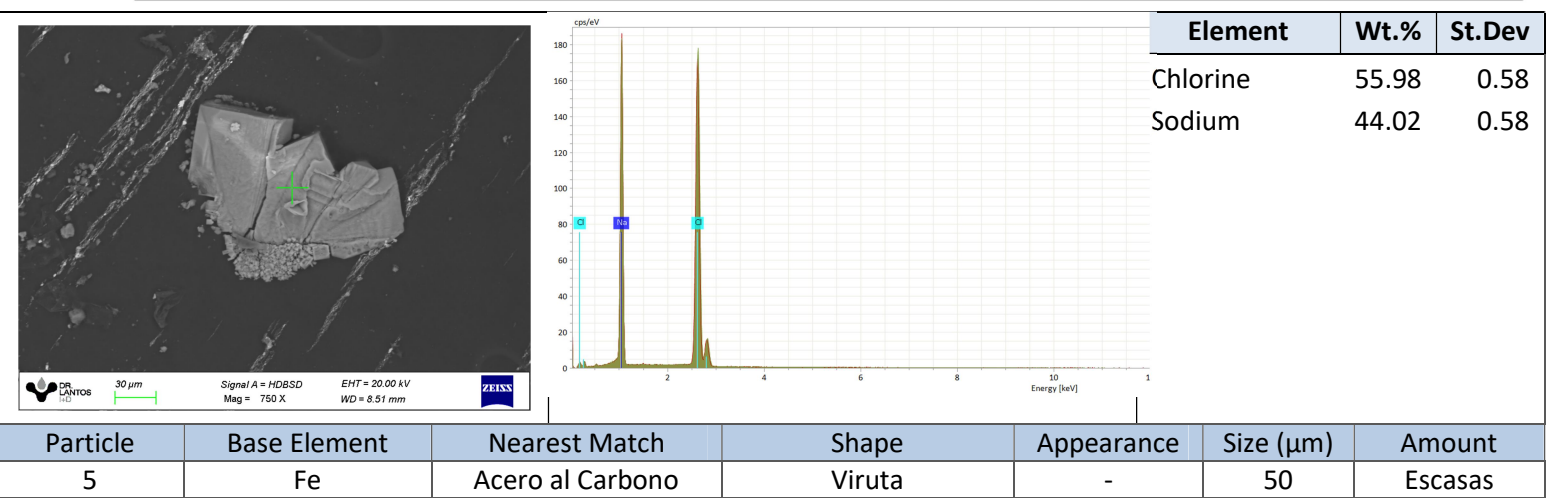
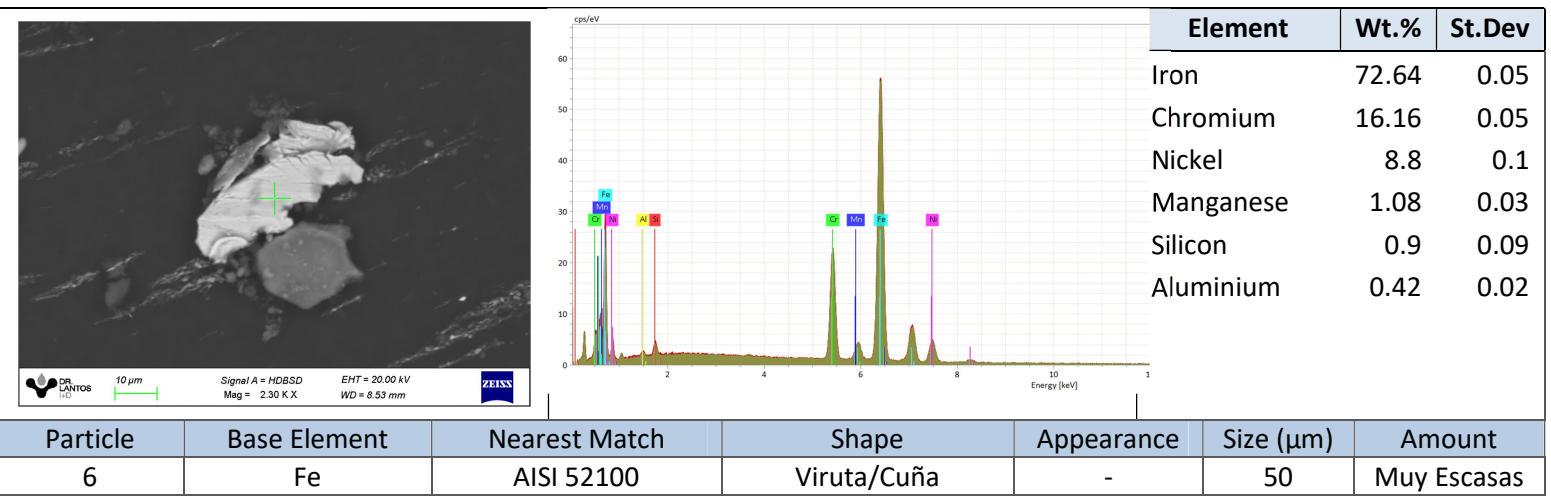
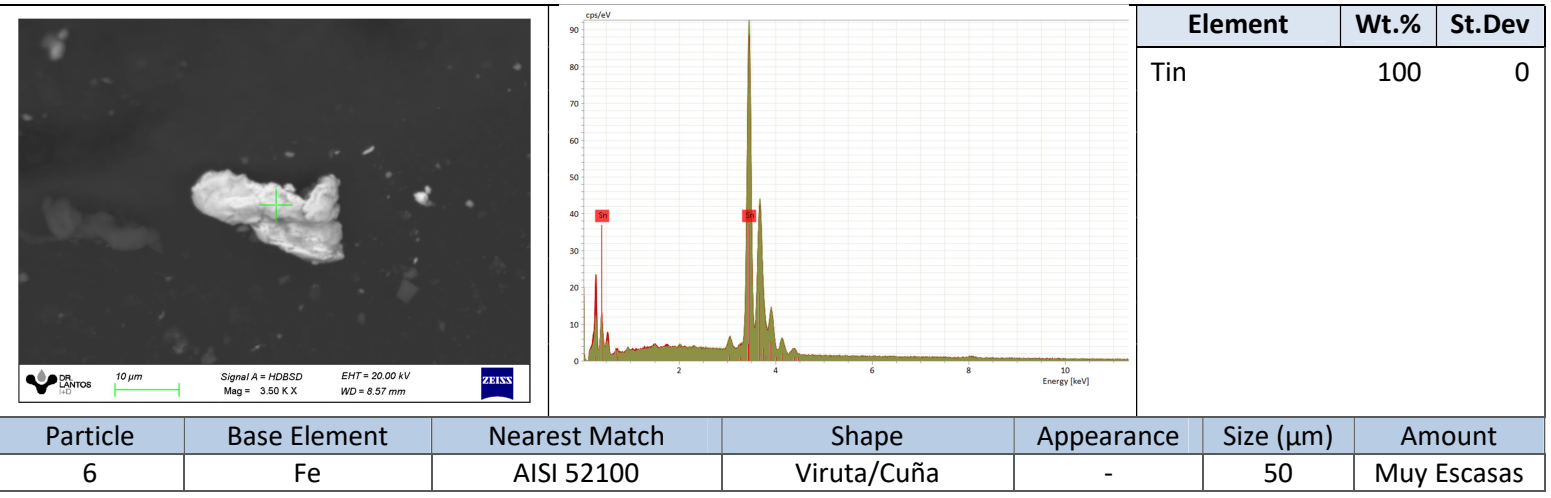
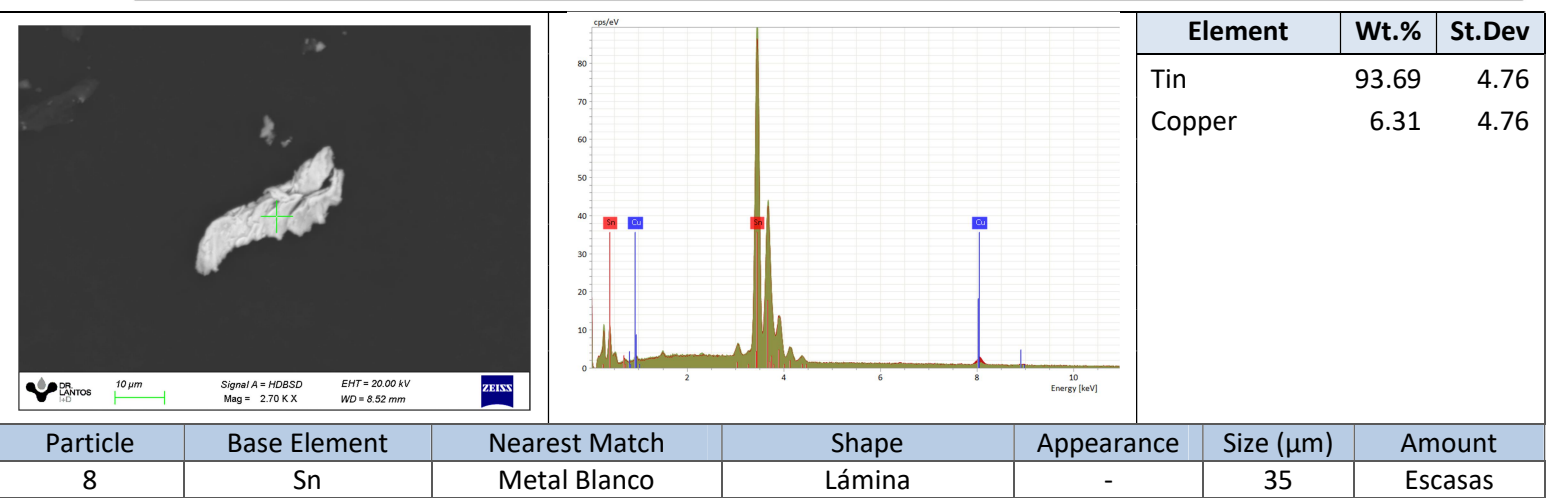
Particle SEM-EDS Analysis

- Bajo microscopio electrónico se determina que las partículas corresponden a un acero al carbono-manganeso, es decir, acero de baja aleación. Las mismas se presentan con morfología laminar, asociadas a un desgaste adhesivo en un sistema deslizante, de hasta 70 micrones.

- Se encuentran también escasas partículas tipo plaquetas, asociadas a un desgaste por fatiga del material.
- Se encuentran también apreciables partículas tipo virutas, asociadas a un desgaste abrasivo por presencia de contaminantes duros, de pequeño tamaño, inferiores a 10 micrones.

- Se encuentran escasas partículas tipo lámina, correspondientes a un acero inoxidable austenítico (partícula 7).
- Algunas partículas cristalinas corresponden a cloruro de sodio (partícula 6).

- En el análisis del elemento filtrante, se encuentran adicionalmente, escasas partículas asociadas a un desgaste tipo adhesivo correspondientes a una aleación de metal blanco (partículas 8 y 9).
