SEÑORES: Pampa Energía S.A. / Planta: CTTTT - Central Térmica Loma de La Lata
Ruta Provincial 51, Km 50
8300 - Loma de La Lata - Neuquén

INFORME DE ENSAYO

Equipo: **TG01 - General Electric - GE Frame 9E**
Componente: **Lubricación Turbina - Antes de Filtro - Antes de Filtro / Tanque**

Muestra Nro 23120064 - Informe Nro 051028 v.1 Final

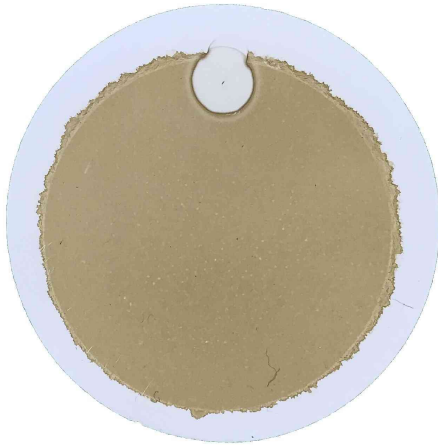
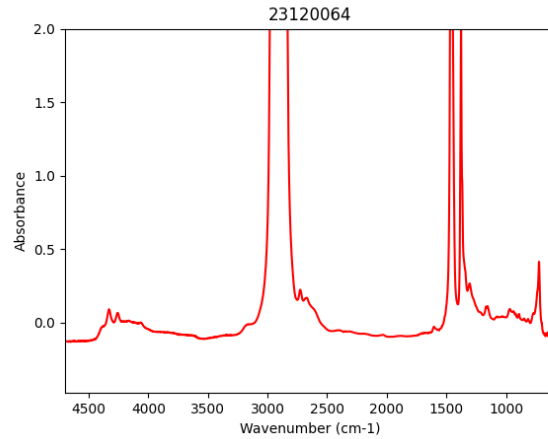
CONDICIÓN DE OXIDACIÓN

<p>Viscosidad: Normal, corresponde al grado ISO VG 32.</p> <p>Aditivos: Presentes</p> <p>Aditivo antioxidante remanente (RULER): No evaluado</p> <p>Envejecimiento: No se detecta. El valor de oxidación es normal. La acidez es baja. Presencia de sustancias oxidadas.</p> <p>Estabilidad de la base (RPVOT): No evaluado</p> <p>Potencial de Barniz MPC : Alto</p>
CO

<u>23120064</u>	<u>23061189</u>	<u>22120391</u>
Oxidación	ASTM E2412	Abs/0,1mm	2,00	1,40	1,90
Nitración	ASTM E2412	Abs/0,1mm	2,00	1,60	1,90
MPC (72h)	ASTM D7843	ΔE	39,40	26,70	44,80

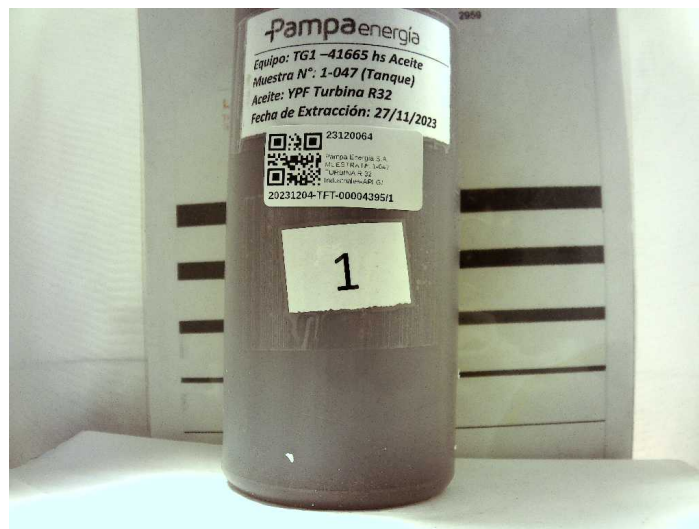
<p>Agua: No se detecta</p> <p>Código de limpieza ISO 4406/99: 19/16/12 (algo elevado en partículas finas)</p> <p>Sólidos: Presentes (ambientales, desgaste, materia resinosa)</p> <p>El informe de la muestra de aceite después de filtrar, indica que el proceso de purificación no es efectivo. El código de limpieza ISO 4406/99 reportado es 20/18/14. Se adjunta informe.</p>
DE

Litio - Li	ASTM D5185	mg/kg (ppm)	< 1	< 1	< 1
Potasio - K	ASTM D5185	mg/kg (ppm)	< 1	< 1	< 1
Bario - Ba	ASTM D5185	mg/kg (ppm)	< 1	< 1	< 1
Titanio - Ti	ASTM D5185	mg/kg (ppm)	< 1	< 1	< 1
Vanadio - V	ASTM D5185	mg/kg (ppm)	< 1	< 1	< 1
Conteo de partículas por ml					
> 04µm	ASTM D7647	en 1 ml	2919	800	1145
> 06µm	ASTM D7647	en 1 ml	528	195	350
> 10µm	ASTM D7647	en 1 ml	95	38	93
> 14µm	ASTM D7647	en 1 ml	27	12	30
> 21µm	ASTM D7647	en 1 ml	8	4	6
> 38µm	ASTM D7647	en 1 ml	1	0	0
> 70µm	ASTM D7647	en 1 ml	1	0	0
> 100µm	ASTM D7647	en 1 ml	1	0	0
Código ISO de limpieza	ISO 4406		19/16/12	17/15/11	17/16/12
Código AS 4059 (Diferencial)	AS 4059		8/6/7/5/9	7/5/6/5/4	7/6/7/4/1
Clase AS 4059 (Diferencial)	AS 4059		9	7	7

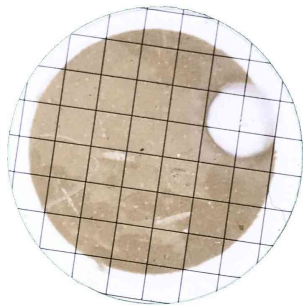
Presenta:

- Escasas partículas metálicas ferrosas de hasta 15µm.
- Escasa herrumbre.
- Escasas partículas carbonosas de hasta 20µm.
- Escasas partículas cristalinas de hasta 40µm.
- Escasas fibras.
- Abundante materia resinosa coloidal.
- Impurezas no identificadas.

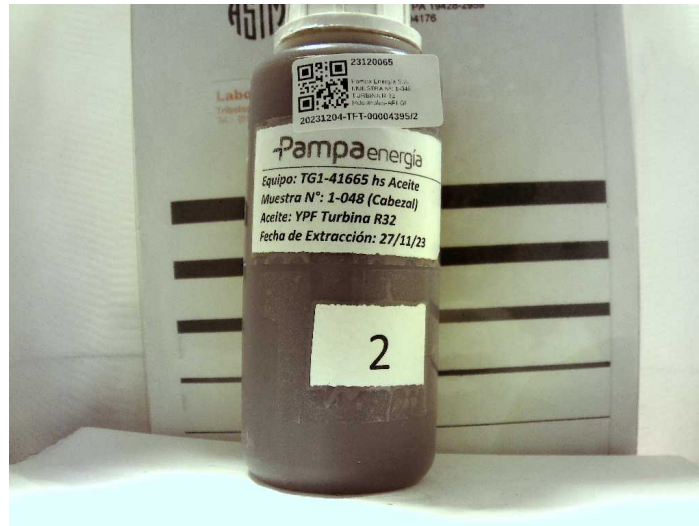
Conteo de partículas por ml

> 04µm	ASTM D7647	en 1 ml	5869
> 06µm	ASTM D7647	en 1 ml	1545
> 10µm	ASTM D7647	en 1 ml	391
> 14µm	ASTM D7647	en 1 ml	144
> 21µm	ASTM D7647	en 1 ml	38
> 38µm	ASTM D7647	en 1 ml	1
> 70µm	ASTM D7647	en 1 ml	0
> 100µm	ASTM D7647	en 1 ml	0
Código ISO de limpieza	ISO 4406		20/18/14
Código AS 4059 (Diferencial)	AS 4059		10/8/9/6/8
Clase AS 4059 (Diferencial)	AS 4059		10
