TOTAL ENERGIES - SAN ROQUE

51-M-4601 - Falla en cojinete y sellos

Caso de Estudio

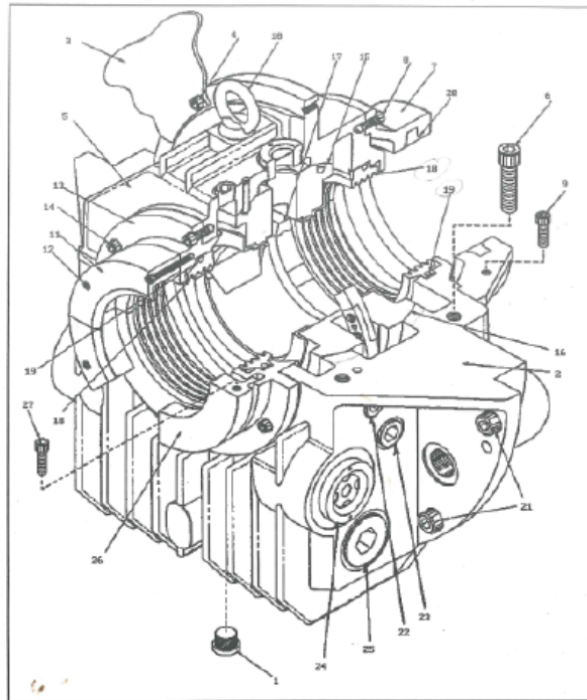
Figura 7

El cliente provee el esquema de la caja portacojinete, donde se identifica la localización de los componentes analizados (figura 7). También provee captura de imágenes de campo de dicho sector posterior a la falla. En la figura 8 se identifica el sello anterior (lado motor), la ubicación del sello frontal (lado atmósfera), y el casquete inferior. Éste último se encuentra emplazado entre dos crestas del eje. Adicionalmente se identifica el anillo de empuje de lubricación en el centro del casquete inferior.

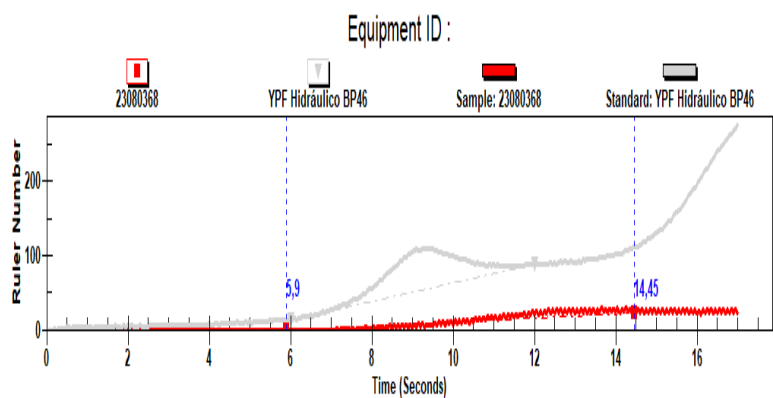
23080368

<u>23080368</u>	<u>23080369</u>	<u>23080365</u>	<u>23080366</u>	<u>23080367</u>
			<u>AL</u>	<u>24 posterior a</u>			
			<u>MOMENTO</u>	<u>la falla</u>			
			<u>DE FALLA</u>				
Oxidación	ASTM E2412	Abs/0,1mm	31,90	2,50			
Nitración	ASTM E2412	Abs/0,1mm	5,00	2,00

Antioxidante amínico remanente	ASTM D6971	%	5,90	74,00
Antioxidante fenólico remanente	ASTM D6971	%	<5	92,30

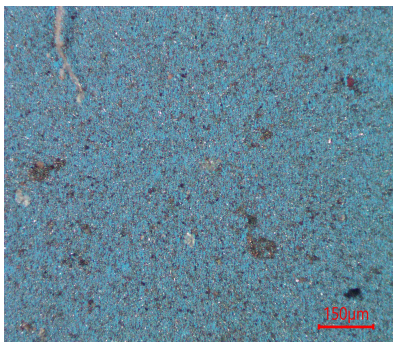
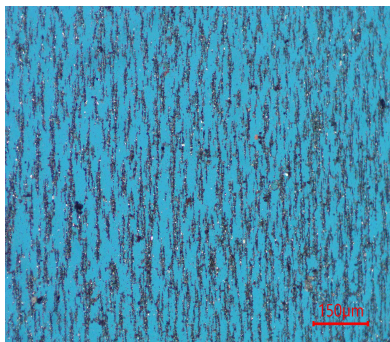
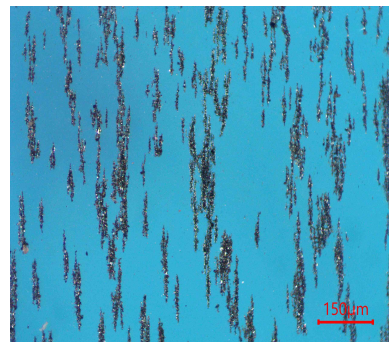
23080368

Presenta:

- Abundantes partículas metálicas ferrosas de hasta 5µm.
- Apreciables partículas metálicas ferrosas tipo láminas de hasta 15µm.
- Apreciable herrumbre.
- Escasas partículas carbonosas de hasta 15µm.
- Escasas partículas cristalinas de hasta 40µm.
- Impurezas no identificadas.

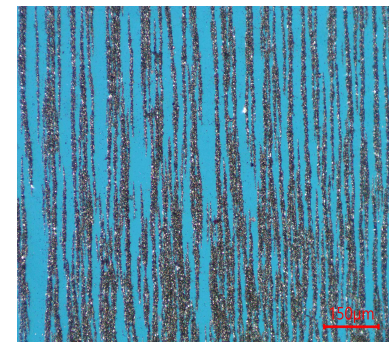
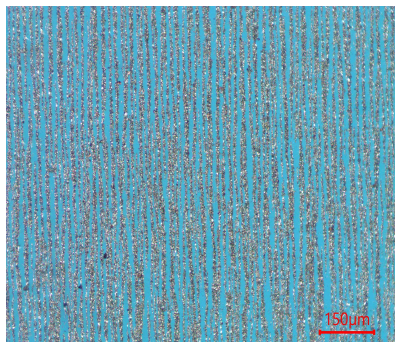
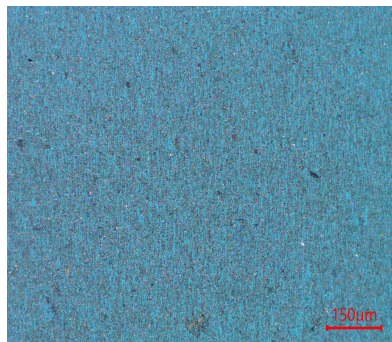
23080369

Presenta:

- Abundantes partículas metálicas ferrosas de hasta 5µm.
- Apreciables partículas metálicas ferrosas tipo láminas de hasta 15µm.
- Escasas partículas carbonosas de hasta 15µm.
- Impurezas no identificadas.
