**INFORME DE ENSAYO**

Equipo: **TURBINA DE GAS N°3 - General Electric - 6FA - ESN 875150**  
Componente: **TLO - Sistema Lubricación Turbina - Antes de Filtro - Vol. Disp. L24037.36**

**Muestra Nro 23120960 - Informe Nro 052328 v.1 Final**

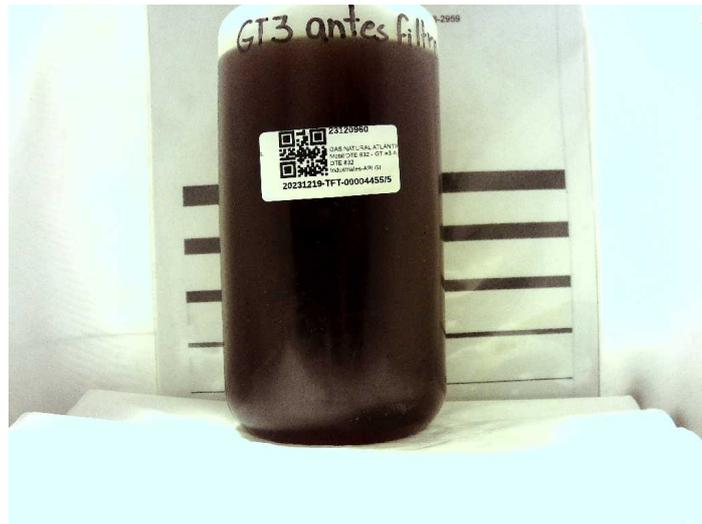
**Presenta:**

- Escasas partículas metálicas ferrosas de hasta 70µm.
- Escasa herrumbre.
- Escasas partículas carbonosas de hasta 20µm.
- Escasas partículas cristalinas de hasta 20µm.
- Escasas fibras.
- Impurezas no identificadas.
