SEÑORES: TRANSPORTADORA DE GAS DEL SUR / Planta: PLANTA TRATAYEN

INFORME DE ENSAYO

Equipo: **606-C - VMC - 255**

Muestra Nro 24041358 - Informe Nro 060989 v.1 Final

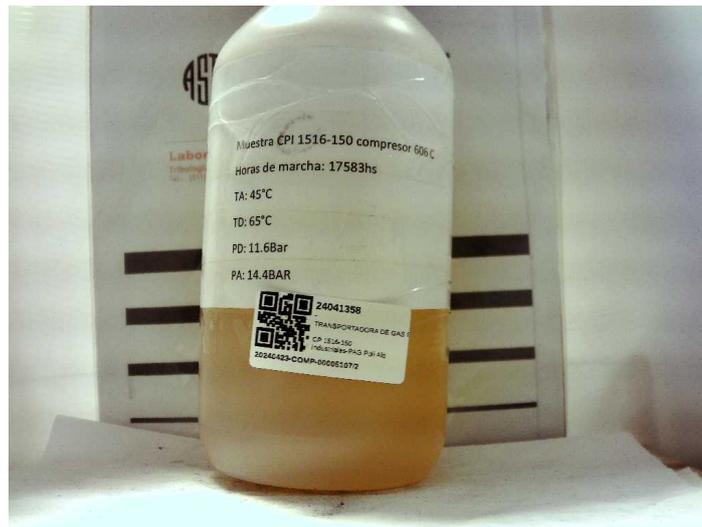
Presenta:

- Muy escasas partículas metálicas ferrosas de hasta 10µm.
- Muy escasas partículas metálicas ferrosas tipo láminas (adhesión) de hasta 50µm.
- Impurezas no identificadas.
