SEÑORES: AES REPÚBLICA DOMINICANA / Planta: Central Termoeléctrica Andrés

## INFORME DE ENSAYO

Equipo: **Compresor de Baja 1B LNG2 - No especifica - GENERICO**  
Componente: **Filtro - Filtro Cono de Brujas - Malla del filtro**

**Muestra Nro 24050221 - Informe Nro 064686 v.1 Final**

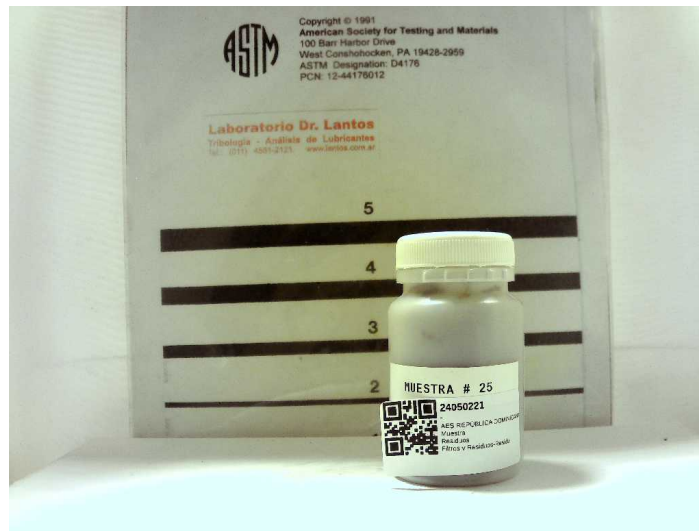
Presenta:

- Apreciables partículas metálicas ferrosas oscuras tipo plaquetas (fatiga) de hasta  $150\mu\text{m}$ .
- Abundante herrumbre.
- Escasas partículas cristalinas de hasta  $80\mu\text{m}$ .
- Escasas fibras.
- Impurezas no identificadas.

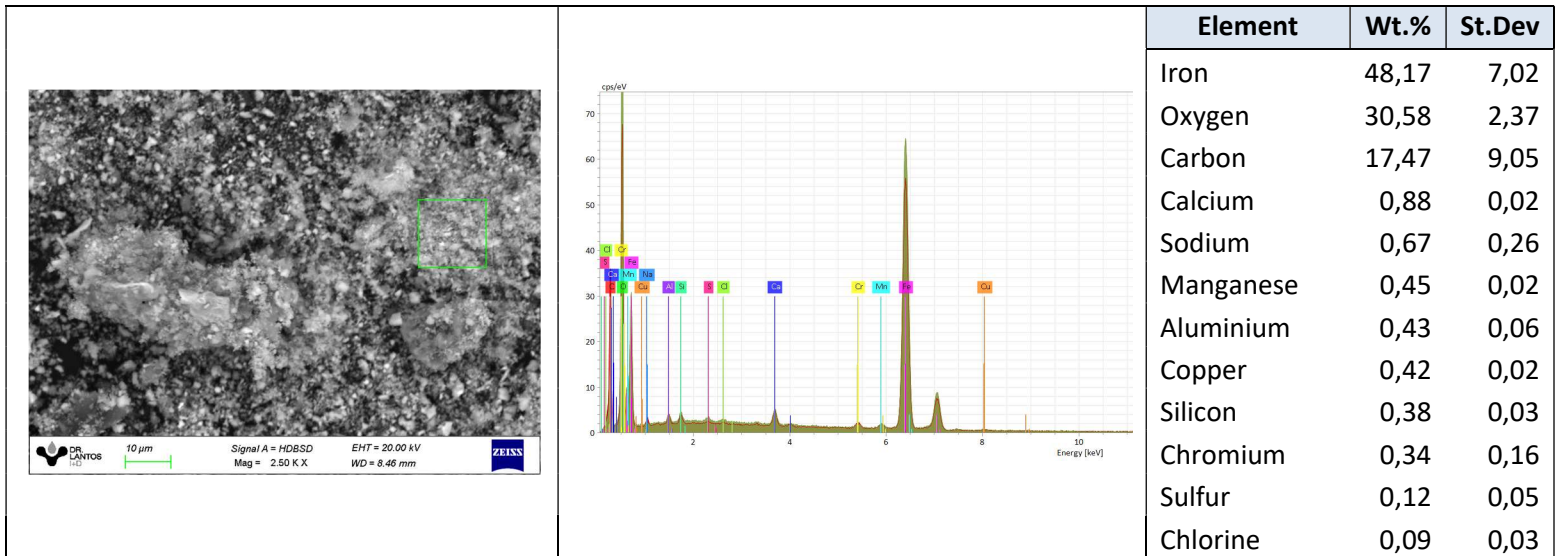
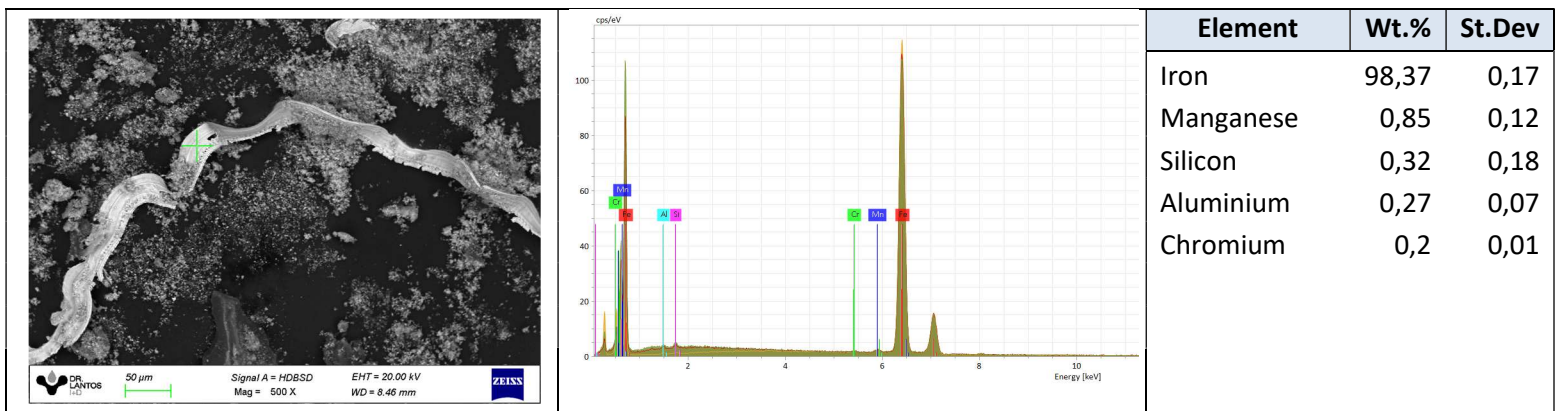
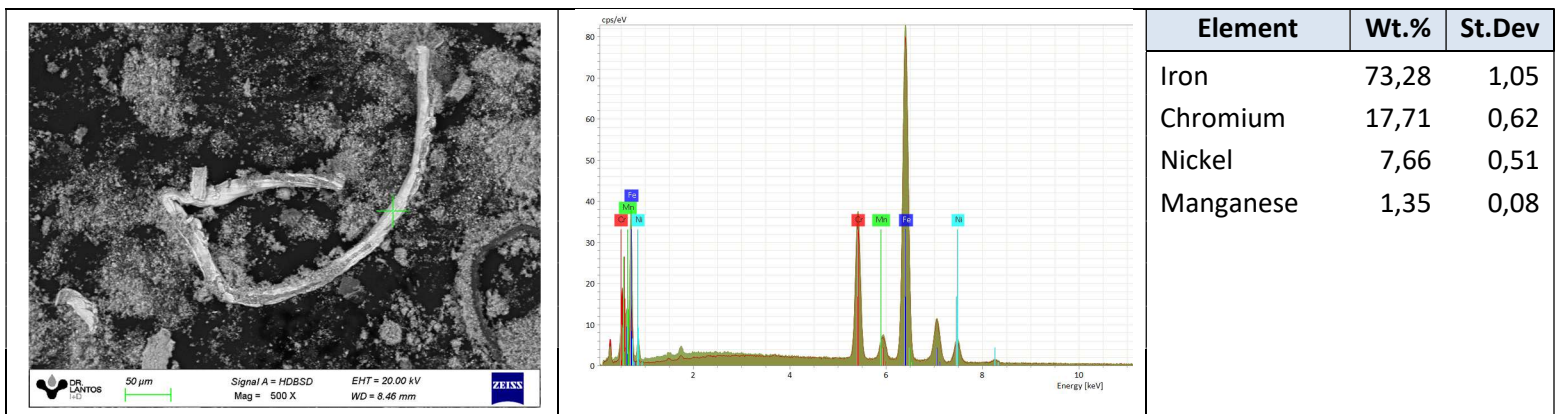
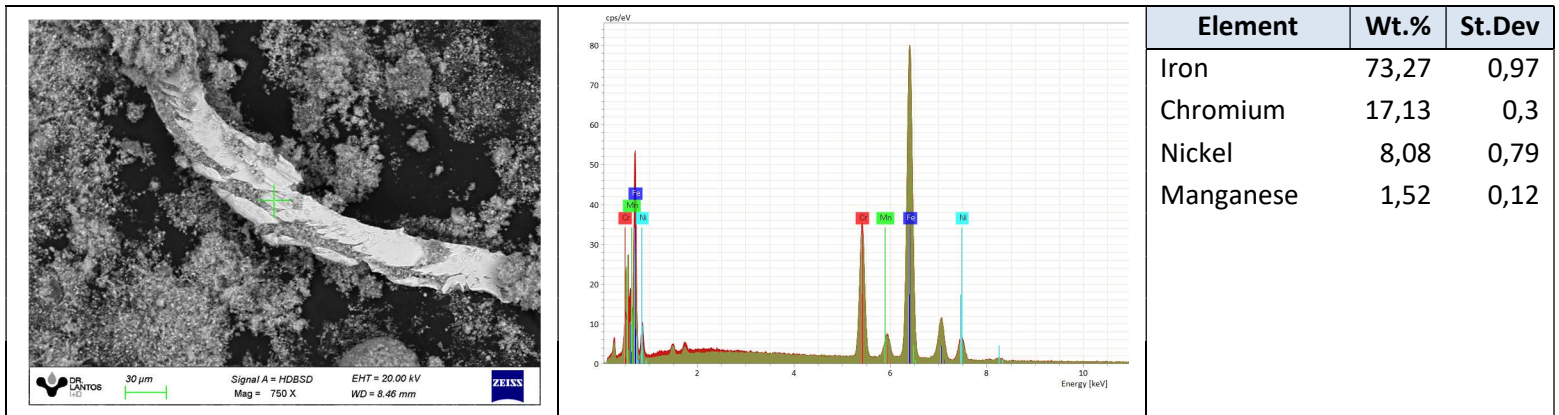
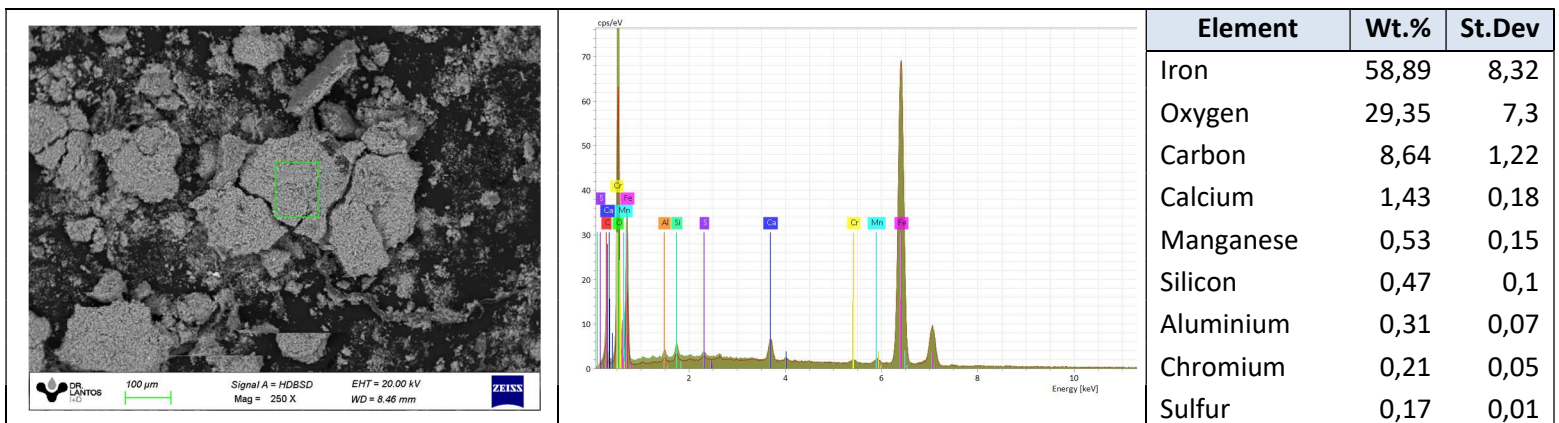
3. La virutas están compuestas de un acero austenítico Hierro-Cromo-Niquel, tipo serie SAE 300. Las mismas llaman la atención por su longitud en algunos casos mayor a los  $300\ \mu\text{m} = 0,3\ \text{mm}$ .

4. La procedencia de las virutas es posiblemente proveniente de la pista de los rodamientos y causada por abrasión de 3 cuerpos: una partícula dura, probablemente de Silica (arenilla) que se interpone entre pista y elemento rodante generando abrasión durante el movimiento.

Element	Wt.%	St.Dev
Iron	64,87	3,05
Oxygen	23,29	3,6
Carbon	7,68	0,37
Calcium	1,4	0,27
Manganese	0,75	0,14
Chromium	0,56	0,09
Silicon	0,49	0,1
Copper	0,43	0,04
Aluminium	0,27	0
Sulfur	0,13	0
Chlorine	0,13	0,01

5. Se sugiere filtrar exhaustivamente el aceite, así mismo revisar los filtros de succión del compresor a fin de evitar el ingreso de partículas a través de la admisión de LNG.
