**SEÑORES: VESTAS ARGENTINA S.A. / Planta: P.E. Vientos Los Hércules**  
RP43, km98  
- Las Heras - Santa Cruz

**INFORME DE ENSAYO**

Equipo: **TRAFO WTG-07 - Vestas 301544 - SBG - DST 4000 H/30 - 2742614**  
Componente: **Transformador**

**Muestra Nro 24020277 - Informe Nro 054762 v.1 Final**

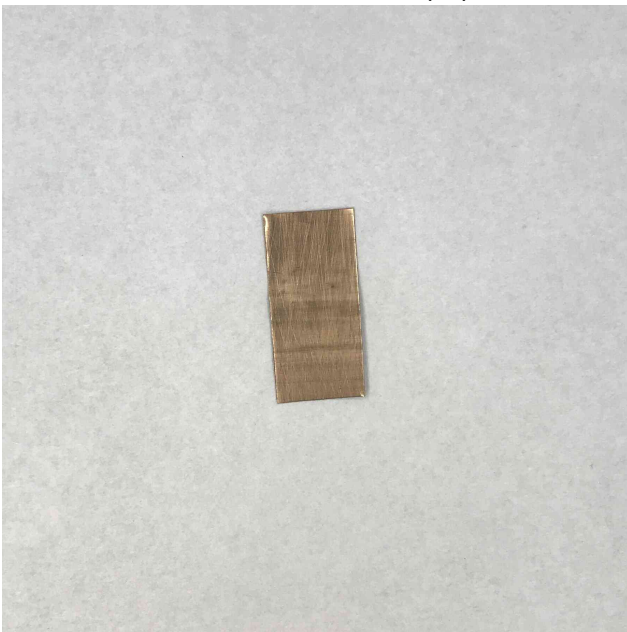
Estado eléctrico: Normal. Se considera que no hay falla debido a que el contenido de los 5 gases clave son bajos. Calentamiento: No se observa. Arcos: No se observan. Otras fallas: Se detecta la presencia de abundante contenido de Dióxido de Carbono (superior al valor de alarma). Se sospecha Stray Gassing del fluido.
<b>AIS</b>

Zona de falla  
 T1: Thermal Fault < 300°C

<b>ACCIÓN</b>	Mantener bajo control la evolución del contenido de gases a fin de generar una línea base y así definir tasa de aumento en función del tiempo.
	Renovar periódicamente el relleno del filtro de venteo con silica-gel seco. Repetir nuevo muestreo en 12 meses.
Claves: SA = Salud del aceite dieléctrico, CO = Contaminantes, TR = Transformador (estado eléctrico), AIS = Aislación sólida
