**SEÑORES: VESTAS ARGENTINA S.A. / Planta: P.E. Vientos Los Hércules**  
RP43, km98  
- Las Heras - Santa Cruz

**INFORME DE ENSAYO**

Equipo: **TRAFO WTG-09 - Vestas 301530 - SBG - DST 4000 H/30 - 2741080**  
Componente: **Transformador**

**Muestra Nro 24020276 - Informe Nro 054761 v.1 Final**

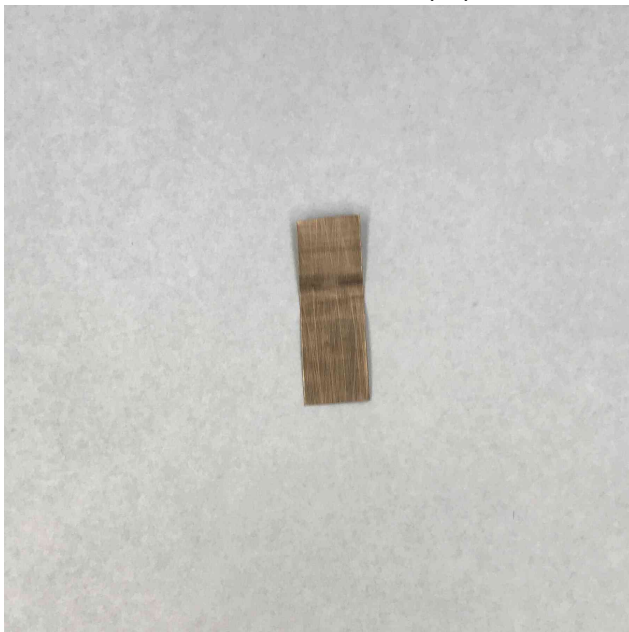
Sedimentos	ASTM D1524		ausentes		
Agua libre	ASTM D1524		ausentes		
<b><u>ESTABILIDAD QUÍMICA</u></b>			<u>24020276</u>	<u>23020287</u>	<u>Normal [Alarma]</u>
Número Ácido - TAN	ASTM D664	mgKOH/g	0,048	0,055	[ > 1,99]
pH inicial	ASTM D664		7,00	6,86	
TAN - Acidez mineral	ASTM D664		-	-	
<b>Azufre corrosivo al Cobre</b>					
Corrosión al cobre	ASTM D1275b (Cu)		No Corosivo	no corrosivo	
Graduación de ataque	ASTM D1275b (Cu)		3a	1b
