**SEÑORES: VESTAS ARGENTINA S.A. / Planta: P.E. Vientos Los Hércules**  
RP43, km98  
- Las Heras - Santa Cruz

**INFORME DE ENSAYO**

Equipo: **TRAFO WTG-19 - Vestas 301540 - SBG - DST 4000 H/30 - 2742609**  
Componente: **Transformador**

**Muestra Nro 24020274 - Informe Nro 054759 v.1 Final**

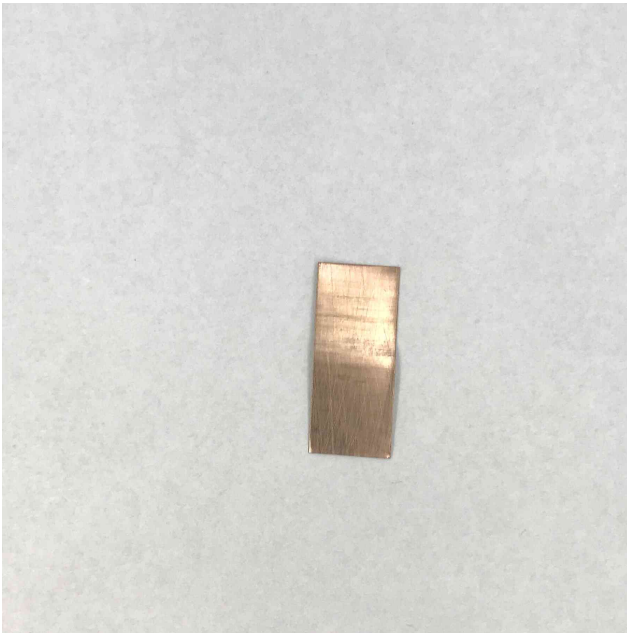
Sedimentos	ASTM D1524		ausentes		
Agua libre	ASTM D1524		ausentes		
<b><u>ESTABILIDAD QUÍMICA</u></b>			<u>24020274</u>	<u>23020306</u>	<u>Normal [Alarma]</u>
Número Ácido - TAN	ASTM D664	mgKOH/g	0,083	0,035	[ > 1,99]
pH inicial	ASTM D664		7,30	7,06	
TAN - Acidez mineral	ASTM D664		-	-	
Azufre corrosivo al Cobre					
Corrosión al cobre	ASTM D1275b (Cu)		No corrosivo	no corrosivo	
Graduación de ataque	ASTM D1275b (Cu)		3a	1b
