PROBLEM SUMMARY

Area
DECHARGEMENT
 Machine Id
POSITIONNEUR WAGON (Unité Hydraulique renard) (S/N 459-Z1-150)
 Component
Reservoir Hydraulic System
 Fluid
AMERICAN CHEMICAL TECH. ECOSAFE FR-46 (56 LTR)

OIL ANALYSIS REPORT

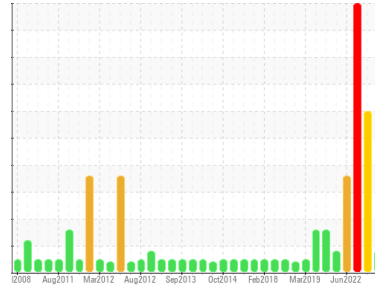
Sample Rating Trend

▲ Non-ferrous Metals

Sample Status				ABNORMAL	SEVERE	SEVERE
Copper	ppm	ASTM D5185(m)	>20	▲ 23	<1	<1

Nous avons noté une brusque hausse du taux de cuivre. Nous avons noté une brusque augmentation du taux de chrome. Du lessivage du noyau du refroidisseur d'huile ou une usure des pistons du moteur est indiquée.

l'huile n'est plus en état de service en raison d'une usure anormale et/ou sévère.

Nous vous recommandons de vidanger l'huile de ce composant si vous ne l'avez pas déjà fait. Nous vous recommandons d'échantillonner de nouveau dès que possible afin de contrôler la situation. Veuillez communiquer avec un représentant WearCheck au sujet de l'achat d'une trousse d'échantillonnage appropriée à vos besoins. Notez: nous recommandons d'acheter les trousse IND 2 pour cet équipement, ce testkit inclut le Compte de Particule pour déterminer la propreté ISO du liquide.

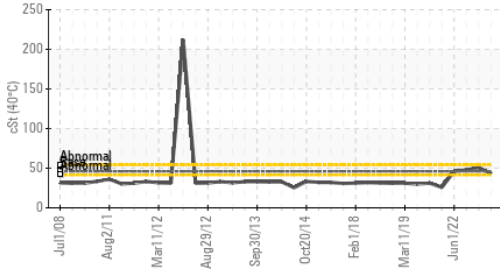
Viscosity @ 40°C

FLUID PROPERTIES	method	limit/base	current	history1	history2
Visc @ 40°C	cSt	ASTM D7279(m)	46	43.1	51.0 48.0
