# PROBLEM SUMMARY

Area  
**MSE**  
 Machine Id  
**41 COMP 200808290021 A**  
 Component  
**Compressor**  
 Fluid  
**SULLAIR SULLUBE 32/46 (18 LTR)**

# OIL ANALYSIS REPORT

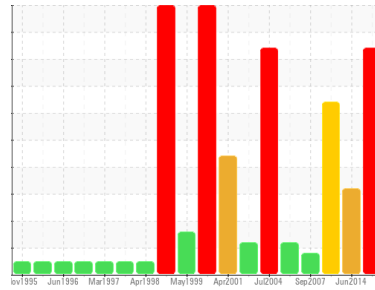
Sample Rating Trend

WEAR

Sample Status			SEVERE	ABNORMAL	SEVERE	
Iron	ppm	ASTM D5185(m)	>50	342	133	14
Particles >4µm		ASTM D7647	>10000	120794	121581	5439
Particles >6µm		ASTM D7647	>2500	18017	15219	2255
Particles >14µm		ASTM D7647	>320	413	410	384
Oil Cleanliness		ISO 4406 (c)	>20/18/15	24/21/16	24/21/16	20/18/16

Vérifier les scelles et/ou les filtres pour des points d'entrée des contaminants. Le reniflard d'air doit être réparé. S'il n'est pas classé, nous vous recommandons de le remplacer par un reniflard à air adapté au micron et / ou au dessicant. Si évalué, nous vous recommandons de réparer / remplacer le reniflard. Nous vous recommandons de vidanger l'huile de ce composant si vous ne l'avez pas déjà fait. Nous recommandons le remplacement des filtres de ce composant. Échantillonner de nouveau dans 30 à 45 jours afin de contrôler la situation.

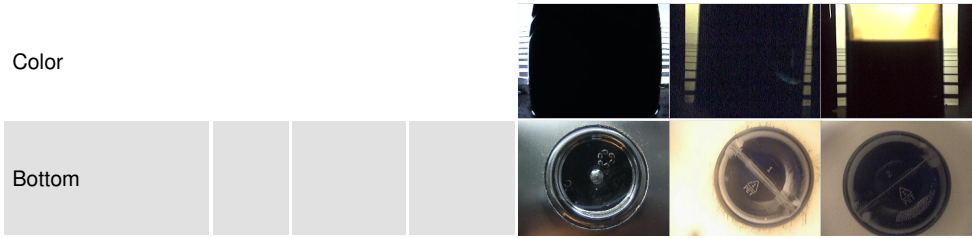
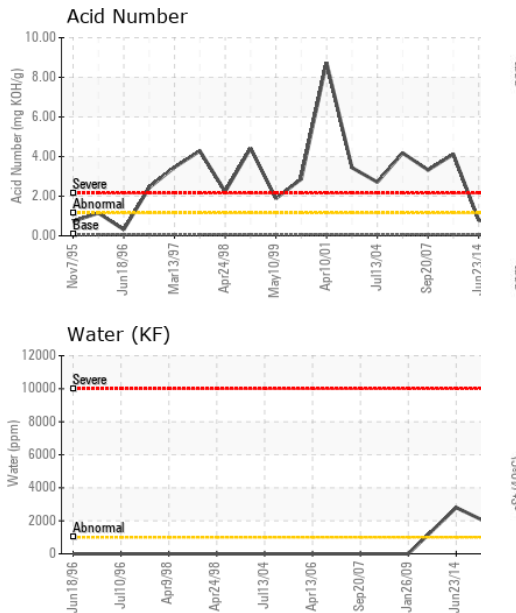
SAMPLE IMAGES		method	limit/base	current	history1	history2
---------------	--	--------	------------	---------	----------	----------

Il y a une grande quantité de limon (particules de 4 à 14 microns) dans l'huile. La teneur en eau est négligeable.

Vérifier les scelles et/ou les filters pour des points d'entrée des contaminants. Le reniflard d'air doit être réparé. S'il n'est pas classé, nous vous recommandons de le remplacer par un reniflard à air adapté au micron et / ou au dessicant. Si évalué, nous vous recommandons de réparer / remplacer le reniflard. Nous vous recommandons de vidanger l'huile de ce composant si vous ne l'avez pas déjà fait. Nous recommandons le remplacement des filtres de ce composant. Échantillonner de nouveau dans 30 à 45 jours afin de contrôler la situation.
