RÉSUMÉ DU PROBLEME

Secteur
COUILLARD CONSTRUCTION [02569927]
 Identité de la machine
CATERPILLAR 336 5253 (S/N YBN20079)
 Composant
Système hydraulique
 Fluide
PANOLIN HLP SYNTH 46 (360 LTR)

RAPPORT D'ANALYSE D'HUILE

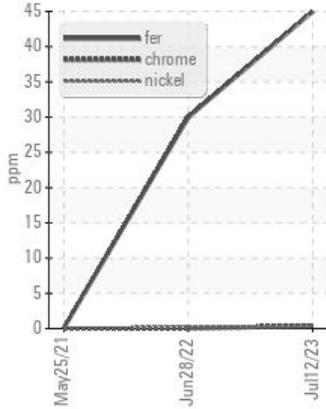
Alliages ferreux

Le bas indice ferreux (PQ) indique que l'usure ferreuse est due à de la corrosion.

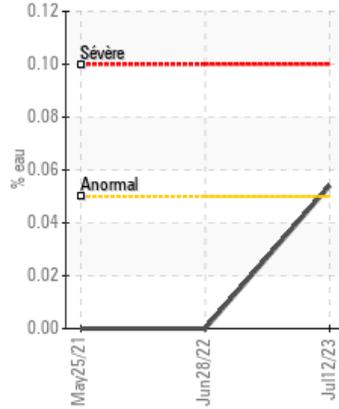
Eau

Il y a une légère quantité de limon (particules de 4 à 14 microns) dans l'huile. Il y a une faible concentration (<5.0%) d'huile minérale présente dans le fluide. Concentration modérée d'eau dans l'huile.

Nous vous recommandons de vérifier la source de l'infiltration d'eau. Nous vous recommandons de vidanger l'huile de ce composant si vous ne l'avez pas déjà fait. Nous recommandons le remplacement des filtres de ce composant. Nous vous suggérons de confirmer les résultats de l'analyse avant toute action importante de maintenance soit entreprise. Indiquez sur le formulaire d'échantillonnage (SIF-sample information form) qu'il s'agit d'un ré-échantillonnage. Nous vous recommandons d'échantillonner de nouveau dès que possible afin de contrôler la situation.

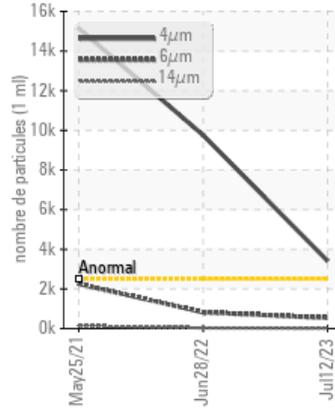
Tendance des particule

PROPRETÉ DU FLUIDE	methode	limite/base	actuel	passé1	passé2
Particules >4µ	ASTM D7647	>2500	▲ 3414	▲ 9757	▲ 15144
Particules >6µ	ASTM D7647	>640	534	▲ 821	▲ 2253
Particules >14µ	ASTM D7647	>80	13	29	▲ 141
Particules >21µ	ASTM D7647	>20	5	5	▲ 42
Particules >38µ	ASTM D7647	>4	0	1	3
Particules >71µ	ASTM D7647	>3	0	1	0
Propreté de l'huile	ISO 4406 (c)	>18/16/13	▲ 19/16/11	▲ 20/17/12	▲ 21/18/14

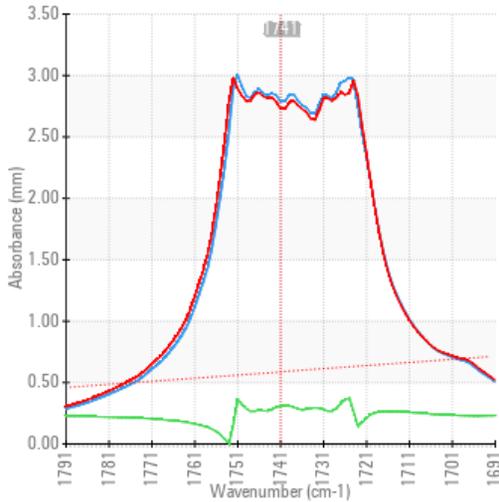
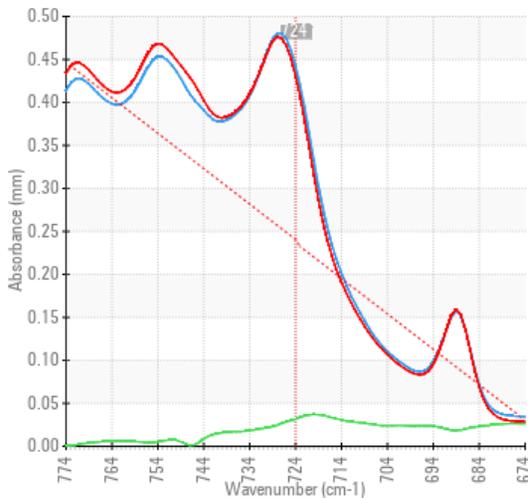
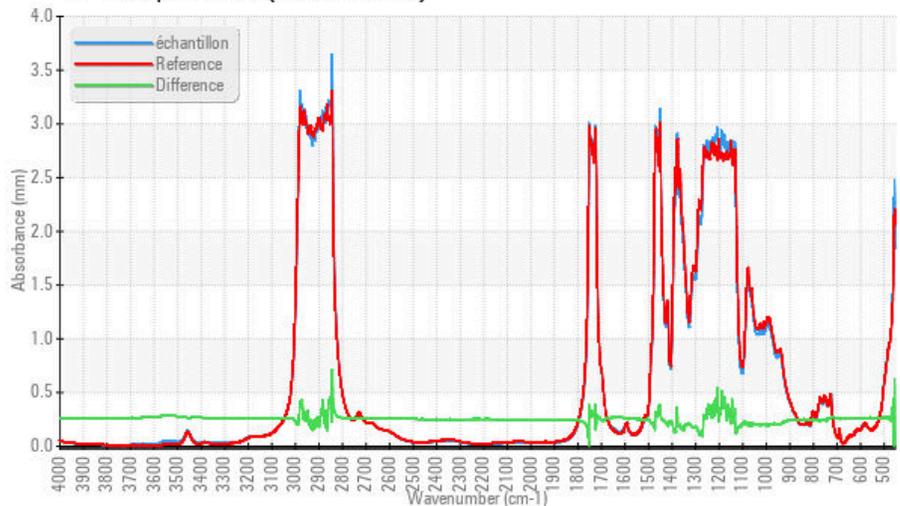
methode	limite/base	actuel	passé1	passé2
Zinc	ppm	ASTM D5185(m)	0	▲ 190	▲ 166	28
Contenu en huile minérale	%	ASTM D7418*	<5.0%	▲ <5.0	▲ 7.0	▲ 8.0
