Customer Id: ALCLAT
 Sample No.: WC0740344
 Lab Number: 02570478
 Test Package: IND 1

RAPPORT D'ANALYSE D'HUILE

Secteur
4605 atelier ECL
 Identité de la machine
TLT1 OUEST (S/N P01)
 Composant
Engrenage réducteur
 Fluide
MOBIL SHC 630 (10 LTR)

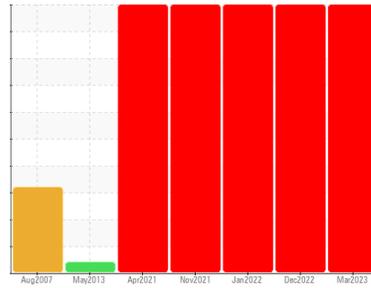
Sample Rating Trend

USURE

Statut de l'échant.				SEVERE	SEVERE	SEVERE
Cuivre	ppm	ASTM D5185(m)	>50	● 290	● 181	● 167
Étain	ppm	ASTM D5185(m)	>10	● 40	● 28	● 30
Visc 40°C	cSt	ASTM D7279(m)	217.7	▲ 336	▲ 332	▲ 309

Nous vous recommandons de vidanger l'huile de ce composant si vous ne l'avez pas déjà fait. Nous vous recommandons d'échantillonner de nouveau dès que possible afin de contrôler la situation.

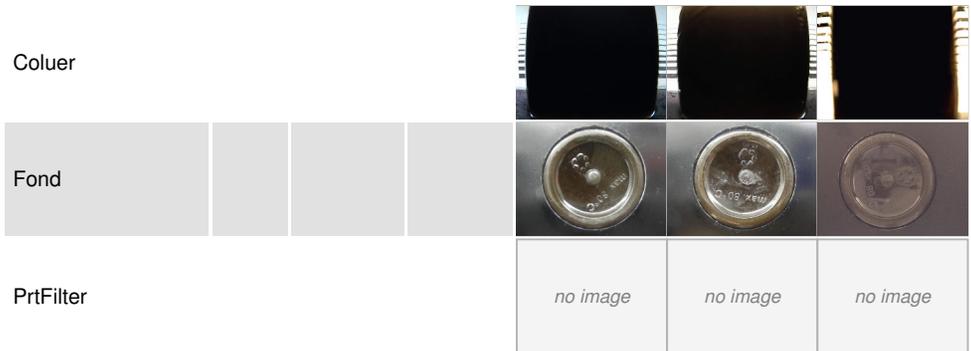
IMAGES DE L'ÉCHANTILLON	methode	limite/base	actuel	passé1	passé2
-------------------------	---------	-------------	--------	--------	--------

Usure de palier et (ou) de douille.

La viscosité de l'échantillon se situe dans la portée de l'ISO 320; nous vous conseillons de vérifier. l'huile n'est plus en état de service en raison d'une usure anormale et/ou sévère.

Nous vous recommandons de vidanger l'huile de ce composant si vous ne l'avez pas déjà fait. Nous vous recommandons d'échantillonner de nouveau dès que possible afin de contrôler la situation.
