RÉSUMÉ DU PROBLEME

Secteur
T.A.P
 Identité de la machine
52-2103-01-K
 Composant
Palier lisse
 Fluide
Mobilgear 629 (--- LTR)

RAPPORT D'ANALYSE D'HUILE

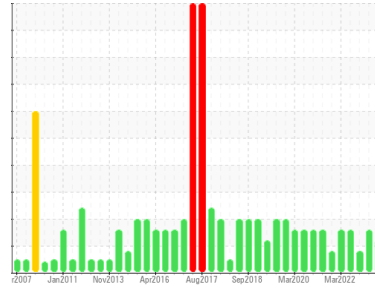
Sample Rating Trend

USURE

▲ Métaux non-ferreux

Statut de l'échant.				ABNORMAL	ABNORMAL	ATTENTION
Étain	ppm	ASTM D5185(m)	>80	▲ 126	▲ 115	71
Antimoine	ppm	ASTM D5185(m)		▲ 10	▲ 11	6

Nous vous recommandons de vidanger l'huile de ce composant si vous ne l'avez pas déjà fait. Nous vous recommandons d'échantillonner de nouveau dès que possible afin de contrôler la situation. À NOTER: S.V.P. inclure, avec le prochain échantillon, des détails de la capacité du réservoir et le type et le degré de filtration.

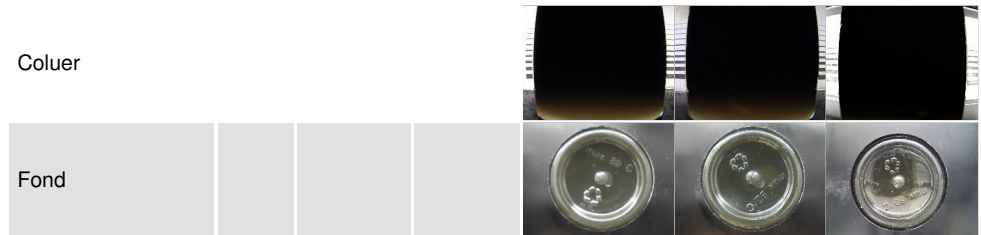
IMAGES DE L'ÉCHANTILLON	methode	limite/base	actuel	passé1	passé2
-------------------------	---------	-------------	--------	--------	--------

VISUEL	methode	limite/base	actuel	passé1	passé2
Métal blanc	scalar	Visual*	NONE	NONE	NONE
Bronze	scalar	Visual*	NONE	NONE	NONE
Précipié	scalar	Visual*	NONE	NONE	NONE
Limon	scalar	Visual*	NONE	NONE	NONE
Débris	scalar	Visual*	NONE	NONE	NONE
Saleté	scalar	Visual*	NONE	NONE	NONE
Apparence	scalar	Visual*	NORML	NORML	NORML
Odeur	scalar	Visual*	NORML	NORML	NORML
Eau émulsifiée	scalar	Visual*	>2	NEG	NEG
Eau libre	scalar	Visual*		NEG	NEG
