Secteur  
**T.A.P**  
Identité de la machine  
**52-2103-02-K**

Composant  
**Palier lisse**  
Fluide  
**MOBIL MOBILGEAR SHC 150 (--- LTR)**

# RAPPORT D'ANALYSE D'HUILE

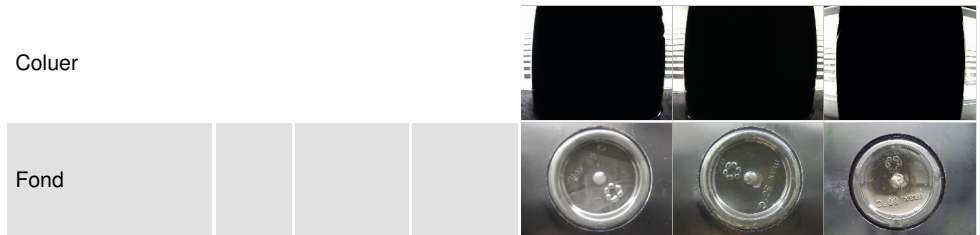
IMAGES DE L'ÉCHANTILLON	methode	limite/base	actuel	passé1	passé2
--	-------------------------	---------	-------------	--------	--------	--------

Usure de palier. Le bas indice ferreux (PQ) indique que l'usure ferreuse est due à de la corrosion.

Les niveaux d'additifs indiquent l'ajout d'une autre marque ou d'un autre type d'huile. l'huile n'est plus en état de service en raison d'une usure anormale et/ou sévère.

Nous vous recommandons de vidanger l'huile de ce composant si vous ne l'avez pas déjà fait. Confirm the source of the lubricant being utilized for top-up/fill. Nous vous recommandons d'échantillonner de nouveau dès que possible afin de contrôler la situation. À NOTER: S.V.P. inclure, avec le prochain échantillon, des détails de la capacité du réservoir et le type et le degré de filtration.

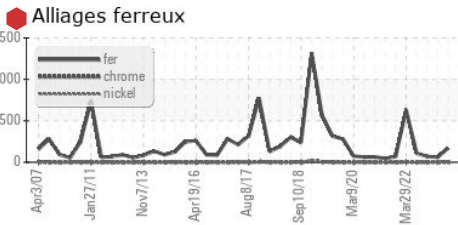
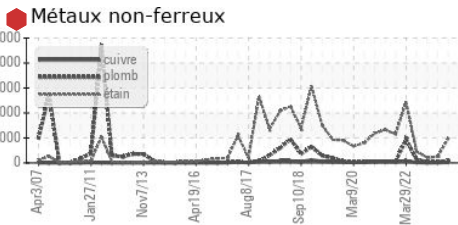
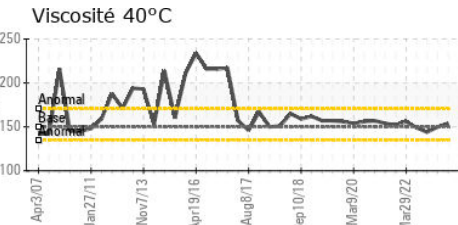
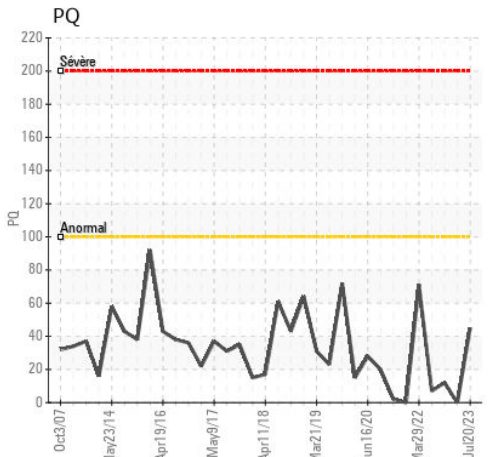
## GRAPHIQUES

SEVERE	SEVERE	SEVERE
Fer	ppm	ASTM D5185(m)	>60	● 171	▲ 60	▲ 70
Plomb	ppm	ASTM D5185(m)	>250	▲ 161	81	▲ 80
Étain	ppm	ASTM D5185(m)	>80	● 1925	● 492	● 413
Antimoine	ppm	ASTM D5185(m)		● 156	▲ 45	▲ 44
