Customer Id: ALCBAI
 Sample No.: WC0807553
 Lab Number: 02571761
 Test Package: IND 1

RAPPORT D'ANALYSE D'HUILE

Secteur
T.A.P
 Identité de la machine
52-2103-02-L
 Composant
Palier lisse
 Fluide
Mobilgear 629 (--- LTR)

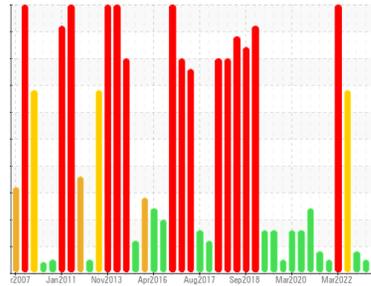
Sample Rating Trend

USURE

Statut de l'échant.				ABNORMAL	NORMAL	ATTENTION
Fer	ppm	ASTM D5185(m)	>60	▲ 86	61	▲ 85
Étain	ppm	ASTM D5185(m)	>80	▲ 119	58	55

Nous vous recommandons de vidanger l'huile de ce composant si vous ne l'avez pas déjà fait. Nous vous recommandons d'échantillonner de nouveau dès que possible afin de contrôler la situation. À NOTER: S.V.P. inclure, avec le prochain échantillon, des détails de la capacité du réservoir et le type et le degré de filtration.

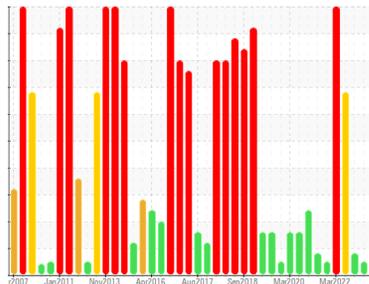
Sample Rating Trend

USURE

Usure de palier. Le bas indice ferreux (PQ) indique que l'usure ferreuse est due à de la corrosion.

l'huile n'est plus en état de service en raison d'une usure anormale et/ou sévère.

Nous vous recommandons de vidanger l'huile de ce composant si vous ne l'avez pas déjà fait. Nous vous recommandons d'échantillonner de nouveau dès que possible afin de contrôler la situation. À NOTER: S.V.P. inclure, avec le prochain échantillon, des détails de la capacité du réservoir et le type et le degré de filtration.

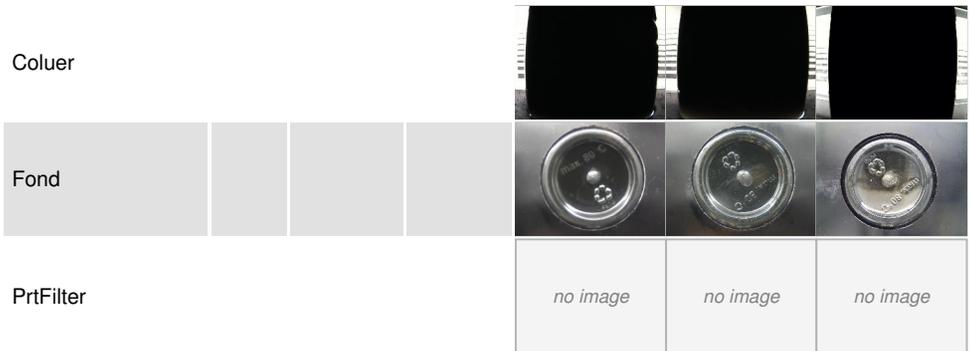
IMAGES DE L'ÉCHANTILLON	methode	limite/base	actuel	passé1	passé2
-------------------------	---------	-------------	--------	--------	--------

VISUEL	methode	limite/base	actuel	passé1	passé2
Métal blanc	scalar	Visual*	NONE	VLITE	NONE
Bronze	scalar	Visual*	NONE	NONE	NONE
Précipié	scalar	Visual*	NONE	NONE	NONE
Limon	scalar	Visual*	NONE	VLITE	NONE
Débris	scalar	Visual*	NONE	NONE	NONE
Saleté	scalar	Visual*	NONE	NONE	NONE
Apparence	scalar	Visual*	NORML	NORML	NORML
Odeur	scalar	Visual*	NORML	NORML	NORML
Eau émulsifiée	scalar	Visual*	>2	NEG	NEG
Eau libre	scalar	Visual*		NEG	NEG
