RÉSUMÉ DU PROBLEME

MÉTAUX VISIBLES

Secteur
T.A.P
Identité de la machine
52-2103-01-N

Composant
Palier lisse
Fluide
MOBIL MOBILGEAR 600 XP 220 (--- LTR)

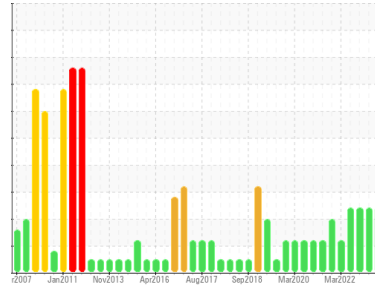
Sample Rating Trend

ABNORMAL	ABNORMAL	ABNORMAL
Plomb	ppm	ASTM D5185(m)	>250	▲ 145	▲ 353	▲ 82
Antimoine	ppm	ASTM D5185(m)		▲ 26	▲ 53	▲ 17
Métal blanc	scalar	Visual*	NONE	▲ LIGHT	▲ LTMOD	▲ LIGHT

Nous vous recommandons de vérifier la présence de particules métalliques visibles dans l'huile. Nous vous recommandons de vidanger l'huile de ce composant si vous ne l'avez pas déjà fait. Nous vous recommandons d'échantillonner de nouveau dès que possible afin de contrôler la situation. À NOTER: S.V.P. inclure, avec le prochain échantillon, des détails de la capacité du réservoir et le type et le degré de filtration.

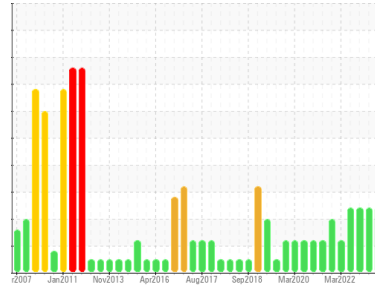
Présence d'une faible concentration de métal visible. Usure de palier.

l'huile n'est plus en état de service en raison d'une usure anormale et/ou sévère.

Nous vous recommandons de vérifier la présence de particules métalliques visibles dans l'huile. Nous vous recommandons de vidanger l'huile de ce composant si vous ne l'avez pas déjà fait. Nous vous recommandons d'échantillonner de nouveau dès que possible afin de contrôler la situation. À NOTER: S.V.P. inclure, avec le prochain échantillon, des détails de la capacité du réservoir et le type et le degré de filtration.

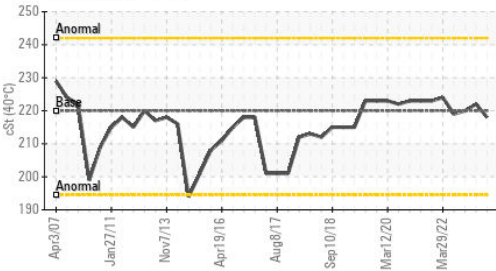
Viscosité 40°C

PROPRIÉTÉS DU FLUID	methode	limite/base	actuel	passé1	passé2
Visc 40°C	cSt	ASTM D7279(m)	220	218	222
