Secteur
GARAGE
 Identité de la machine
4100-VMC-010 (S/N 2701U21218)
 Composant
Système hydraulique
 Fluide
ESSO HYDRAUL EXTRA (135 LTR)

Customer Id: ALCALM
 Sample No.: WC0728010
 Lab Number: 02575707
 Test Package: IND 2

RAPPORT D'ANALYSE D'HUILE

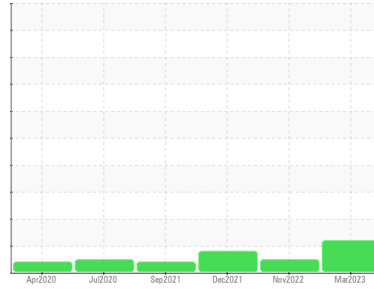
Sample Rating Trend

USURE

▲ Viscosité 40°C

▲ Alliages ferreux

Statut de l'échant.		ABNORMAL	NORMAL	ABNORMAL	
Fer	ppm	ASTM D5185(m) >20	▲ 34	6	7
Visc 40°C	cSt	ASTM D7279(m) 43	▲ 34.8	38.3	▲ 34.6

Nous vous recommandons d'échantillonner de nouveau dès que possible afin de contrôler la situation.

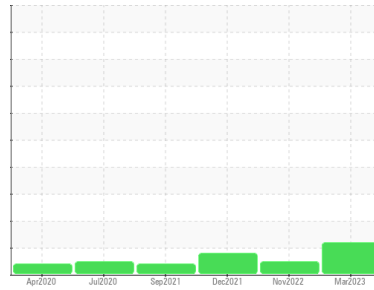
Sample Rating Trend

USURE

Nous avons noté une forte hausse du niveau de fer. Le bas indice ferreux (PQ) indique que l'usure ferreuse est due à de la corrosion.

La viscosité de l'huile est inférieure à la viscosité type, ce qui pourrait indiquer l'ajout d'un grade d'huile plus léger. Le AN est acceptable pour ce fluide. REMARQUE: La couleur de l'huile est plus sombre que les échantillons précédents.

Nous vous recommandons d'échantillonner de nouveau dès que possible afin de contrôler la situation.
