# RÉSUMÉ DU PROBLEME

**263245200101**

**Engrenage réducteur**

**MOBIL MOBILGEAR SHC 150 (--- GAL)**

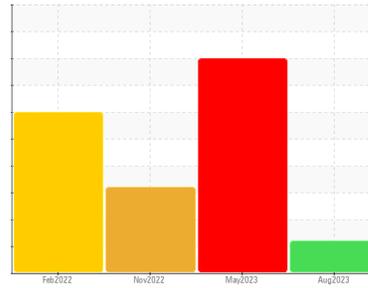
Sample Rating Trend

USURE

Le taux de fer est anormal. Usure des engrenages. Le bas indice ferreux (PQ) indique que l'usure ferreuse est due à de la corrosion.

Nous vous recommandons de vidanger l'huile de ce composant si vous ne l'avez pas déjà fait. Confirm the source of the lubricant being utilized for top-up/fill. Nous vous recommandons d'échantillonner de nouveau dès que possible afin de contrôler la situation. À NOTER: S.V.P. inclure, avec le prochain échantillon, des détails de la capacité du réservoir et le type et le degré de filtration.

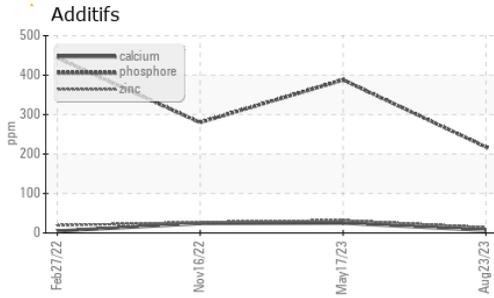
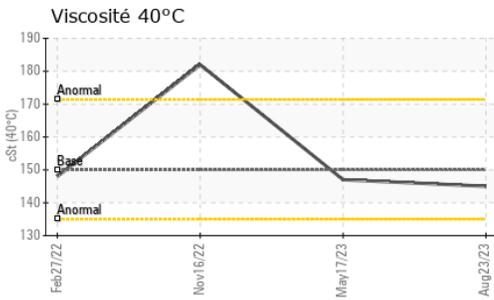
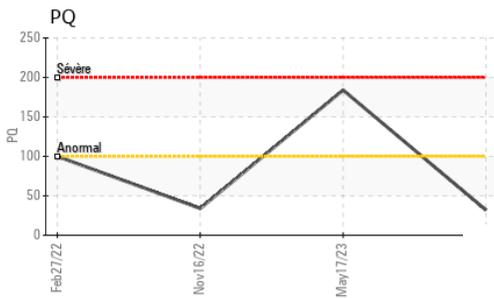
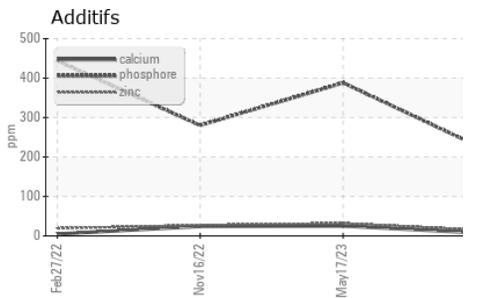
Lithium (Li) niveau marginal 11ppm., indique une éventuelle contamination par la graisse.

Les niveaux d'additifs indiquent l'ajout d'une autre marque ou d'un autre type d'huile. l'huile n'est plus en état de service en raison d'une usure anormale et/ou sévère.

Nous vous recommandons de vidanger l'huile de ce composant si vous ne l'avez pas déjà fait. Confirm the source of the lubricant being utilized for top-up/fill. Nous vous recommandons d'échantillonner de nouveau dès que possible afin de contrôler la situation. À NOTER: S.V.P. inclure, avec le prochain échantillon, des détails de la capacité du réservoir et le type et le degré de filtration.
