# RÉSUMÉ DU PROBLEME

Secteur  
**Tour à pâte**  
 Identité de la machine  
**5201-BCB-001**  
 Composant  
**Boîte d'engrenages**  
 Fluide  
**ESSO SPARTAN EP 320 (83 LTR)**

Customer Id: ALCALM  
 Sample No.: WC0828813  
 Lab Number: 02580110  
 Test Package: IND 2

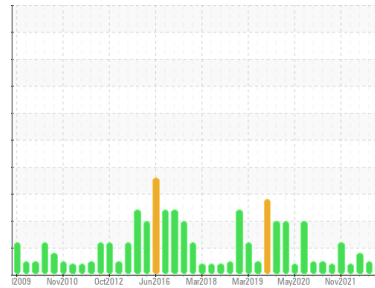
Sample Rating Trend

▲ Viscosité 40°C

Statut de l'échant.				ABNORMAL	NORMAL	ATTENTION
Visc 40°C	cSt	ASTM D7279(m)	320	▲ 258	274	274

Échantillonner de nouveau l'équipement au prochain intervalle de vidange afin d'en surveiller la condition.

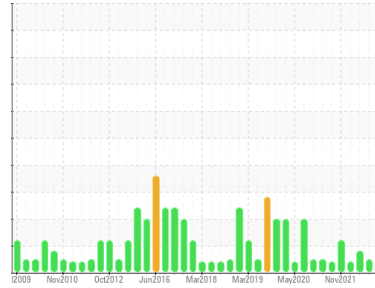
**Usure**  
 Les taux d'usure de tous les composants sont normaux.

**Contamination**  
 La teneur en eau est négligeable. Il n'y a aucun indice de contamination dans l'huile.

**▲ État Du Fluide**  
 La viscosité de l'échantillon se situe dans la portée de l'ISO 220; nous vous conseillons de vérifier. Le AN est acceptable pour ce fluide. L'état de l'huile permet d'en prolonger l'utilisation.

**▲ Recommandation**  
 Échantillonner de nouveau l'équipement au prochain intervalle de vidange afin d'en surveiller la condition.
