Customer Id: ALCALM  
 Sample No.: WC0818927  
 Lab Number: 02580121  
 Test Package: IND 2

# RAPPORT D'ANALYSE D'HUILE

Secteur  
**T.M.B.**  
 Identité de la machine  
**5502-CVD-003**

Composant  
**Boîte d'engrenages 3**  
 Fluide  
**MOBIL MOBILGEAR SHC 220 (--- LTR)**

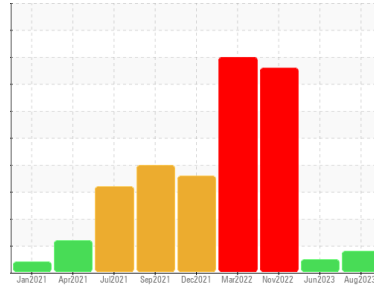
Sample Rating Trend

USURE

Statut de l'échant.		ABNORMAL	NORMAL	SEVERE
Fer	ppm ASTM D5185(m) >200	▲ 243	149	128

Nous vous recommandons de vidanger l'huile de ce composant si vous ne l'avez pas déjà fait. Nous vous recommandons d'échantillonner de nouveau dès que possible afin de contrôler la situation. À NOTER: S.V.P. inclure, avec le prochain échantillon, des détails de la capacité du réservoir et le type et le degré de filtration.

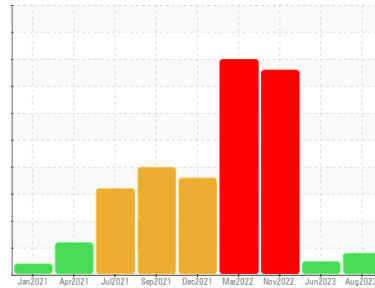
Sample Rating Trend

USURE

Usure des engrenages. Le bas indice ferreux (PQ) indique que l'usure ferreuse est due à de la corrosion.

Le AN est acceptable pour ce fluide. l'huile n'est plus en état de service en raison d'une usure anormale et/ou sévère.

Nous vous recommandons de vidanger l'huile de ce composant si vous ne l'avez pas déjà fait. Nous vous recommandons d'échantillonner de nouveau dès que possible afin de contrôler la situation. À NOTER: S.V.P. inclure, avec le prochain échantillon, des détails de la capacité du réservoir et le type et le degré de filtration.
