Secteur
Centre de coulé
Identité de la machine
47-1010-01 LEV

Composant
Engrenage réducteur
Fluide
MOBIL MOBILGEAR 600 XP 320 (40 LTR)

RAPPORT D'ANALYSE D'HUILE

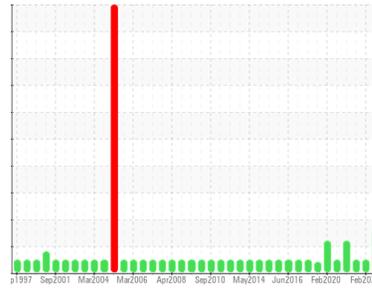
Sample Rating Trend

SALETÉ

▲ Silicium (ppm)

Statut de l'échant.				ABNORMAL	NORMAL	NORMAL
Silicium	ppm	ASTM D5185(m)	>50	▲ 87	10	11

Nous vous recommandons de vérifier tous les endroits par lesquels de la saleté peut pénétrer dans le système. Nous vous recommandons de remplacer le filtre et d'utiliser un système de filtrage hors-ligne afin d'améliorer la propreté du fluide. Le reniflard d'air doit être réparé. S'il n'est pas classé, nous vous recommandons de le remplacer par un reniflard à air adapté au micron et / ou au dessiccant. Si évalué, nous vous recommandons de réparer / remplacer le reniflard. Nous vous recommandons d'échantillonner de nouveau dès que possible afin de contrôler la situation.

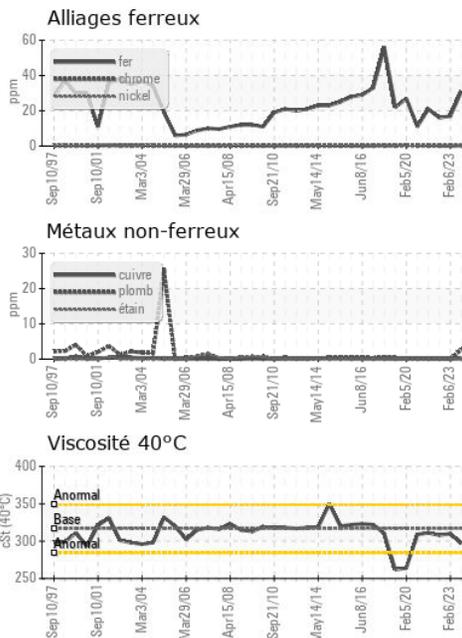
GRAPHIQUES

Concentration modérée de saleté dans l'huile.

CONTAMINANTS		methode	limite/base	actuel	passé1	passé2
Silicium	ppm	ASTM D5185(m)	>50	▲ 87	10	11
Sodium	ppm	ASTM D5185(m)		1	<1	1
Potassium	ppm	ASTM D5185(m)	>20	<1	0	<1

Nous vous recommandons de vérifier tous les endroits par lesquels de la saleté peut pénétrer dans le système. Nous vous recommandons de remplacer le filtre et d'utiliser un système de filtrage hors-ligne afin d'améliorer la propreté du fluide. Le reniflard d'air doit être réparé. S'il n'est pas classé, nous vous recommandons de le remplacer par un reniflard à air adapté au micron et / ou au dessicant. Si évalué, nous vous recommandons de réparer / remplacer le reniflard. Nous vous recommandons d'échantillonner de nouveau dès que possible afin de contrôler la situation.
