RÉSUMÉ DU PROBLEME

Secteur
Centre de coulé
Identité de la machine
47-1008-01 TR

Composant
Engrenage réducteur
Fluide
MOBIL MOBILGEAR 600 XP 220 (40 LTR)

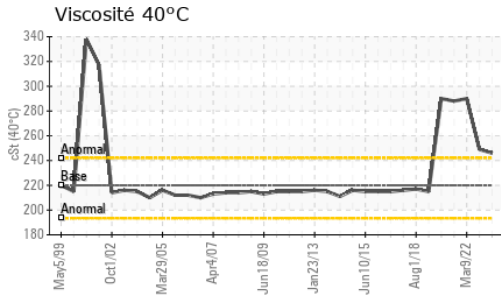
Présence d'une concentration moyenne de métal visible. Usure des engrenages.

l'huile n'est plus en état de service en raison d'une usure anormale et/ou sévère.

Nous vous recommandons de vérifier la présence de particules métalliques visibles dans l'huile. Nous vous recommandons de vidanger l'huile de ce composant si vous ne l'avez pas déjà fait. Nous vous recommandons d'échantillonner de nouveau dès que possible afin de contrôler la situation.
