RÉSUMÉ DU PROBLEME

Secteur
COULÉE
 Identité de la machine
68209009R - UNITÉ HYDRAULIQUE (DC-75)
 Composant
Système hydraulique
 Fluide
QUAKER CHEMICAL QUINTOLUBRIC 888-46 (2000 LTR)

Customer Id: ALCLAT
 Sample No.: WC0817511
 Lab Number: 02581366
 Test Package: IND 1

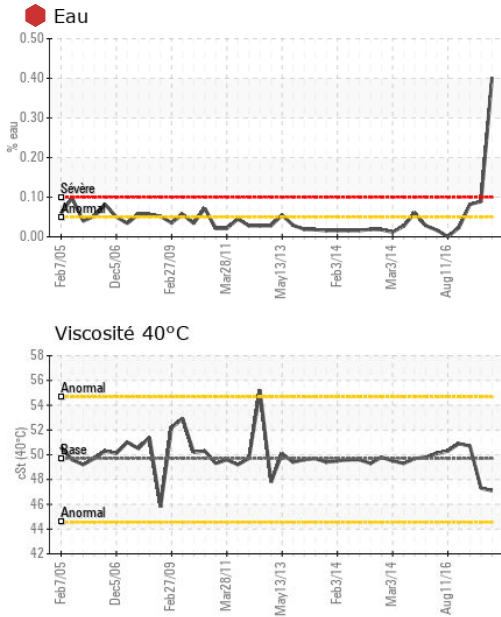
IMAGES DE L'ÉCHANTILLON	methode	limite/base	actuel	passé1	passé2
-------------------------	---------	-------------	--------	--------	--------

Concentration élevée d'eau dans l'huile. Présence d'une quantité excessive d'eau libre.

VISUEL	methode	limite/base	actuel	passé1	passé2
Métal blanc	scalar	Visual*	NONE	NONE	NONE
Bronze	scalar	Visual*	NONE	NONE	NONE
Précipié	scalar	Visual*	NONE	NONE	NONE
Limon	scalar	Visual*	NONE	NONE	NONE
Débris	scalar	Visual*	NONE	NONE	NONE
Saleté	scalar	Visual*	NONE	NONE	NONE
Apparence	scalar	Visual*	NORML	NORML	NORML
Odeur	scalar	Visual*	NORML	NORML	NORML
Eau émulsifiée	scalar	Visual*	>0.05	NEG	NEG
Eau libre	scalar	Visual*	>10%	NEG	NEG

Nous vous recommandons de vérifier la source de l'infiltration d'eau. Vérifier les scelles et/ou les filtres pour des points d'entrée des contaminants. Nous vous recommandons de suivre la procédure de vidange d'eau de ce composant. Nous vous recommandons d'échantillonner de nouveau dès que possible afin de contrôler la situation. NOTER: Les données d'analyse peuvent être perturbées en raison d'une haute concentration d'eau libre présente dans l'échantillon. Veuillez communiquer avec un représentant WearCheck au sujet de l'achat d'une trousse d'échantillonnage appropriée à vos besoins. Notez: nous recommandons d'acheter les trousse IND 3 pour cet équipement. Cet ensemble de tests inclut la ferrographie analytique qui donne une analyse morphologique détaillée des particules d'usure présentes dans le fluide. ce testkit inclut le Compte de Particule pour déterminer la propreté ISO du liquide. (Customer Sample Comment: Présence d'eau)
