# RÉSUMÉ DU PROBLEME

Secteur  
**scellement**  
 Identité de la machine  
**55-2841-01 Z2 A1 (S/N Scie)**  
 Composant  
**Engrenage réducteur**  
 Fluide  
**MOBIL SHC 630 (--- LTR)**

Customer Id: ALCBAI  
 Sample No.: WC0850777  
 Lab Number: 02594361  
 Test Package: IND 1

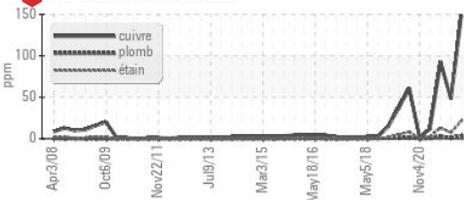
### Métaux non-ferreux

Statut de l'échant.				SEVERE	NORMAL	ABNORMAL
Nickel	ppm	ASTM D5185(m)	>2	▲ 3	1	▲ 2
Cuivre	ppm	ASTM D5185(m)	>55	● 149	48	▲ 93
Étain	ppm	ASTM D5185(m)	>15	▲ 21	7	▲ 13

Usure de palier et (ou) de douille.

Nous vous recommandons de vidanger l'huile de ce composant si vous ne l'avez pas déjà fait. Nous vous recommandons d'échantillonner de nouveau dès que possible afin de contrôler la situation. À NOTER: S.V.P. inclure, avec le prochain échantillon, des détails de la capacité du réservoir et le type et le degré de filtration.
