Secteur
6801 - TRANSFERT
 Identité de la machine
68100101B04 - PONT ROULANT TRANSFERT (Translation OUEST)
 Composant
Engrenage réducteur
 Fluide
MOBIL MOBILGEAR 600 XP 220 (15 LTR)

Customer Id: ALCLAT
 Sample No.: WC0793858
 Lab Number: 02596923
 Test Package: IND 2

RAPPORT D'ANALYSE D'HUILE

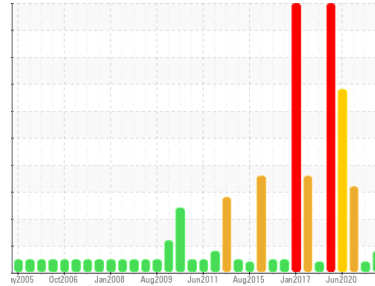
Sample Rating Trend

Usure des engrenages.

Le AN est acceptable pour ce fluide. l'huile n'est plus en état de service en raison d'une usure anormale et/ou sévère.

Nous vous recommandons de vidanger l'huile de ce composant si vous ne l'avez pas déjà fait. Nous vous recommandons d'échantillonner de nouveau dès que possible afin de contrôler la situation.
