RÉSUMÉ DU PROBLEME

Secteur
ENTREPRISES S. BESNER [02596993]
 Identité de la machine
LIEBHERR R920 LIEBHERRR920
 Composant
Système hydraulique
 Fluide
TOTAL BIOHYDRAN SE 46 (--- GAL)

Customer Id: APRTRO
Sample No.: ASF0000263
Lab Number: 02596990
Test Package: IND 2

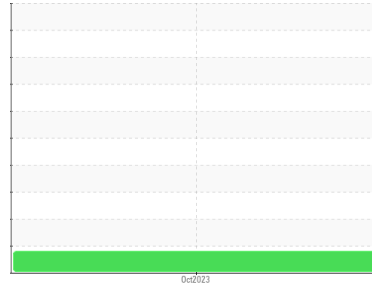
Sample Rating Trend

USURE

Statut de l'échant.				ABNORMAL	---	---
Fer	ppm	ASTM D5185(m)	>50	▲ 136	---	---

Nous vous recommandons de vidanger l'huile de ce composant si vous ne l'avez pas déjà fait. Nous vous recommandons d'échantillonner de nouveau dès que possible afin de contrôler la situation. À NOTER: S.V.P. inclure, avec le prochain échantillon, des détails de la capacité du réservoir et le type et le degré de filtration.

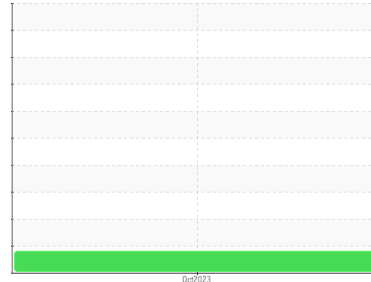
Le bas indice ferreux (PQ) indique que l'usure ferreuse est due à de la corrosion.

Le AN est acceptable pour ce fluide. l'huile n'est plus en état de service en raison d'une usure anormale et/ou sévère.

Nous vous recommandons de vidanger l'huile de ce composant si vous ne l'avez pas déjà fait. Nous vous recommandons d'échantillonner de nouveau dès que possible afin de contrôler la situation. À NOTER: S.V.P. inclure, avec le prochain échantillon, des détails de la capacité du réservoir et le type et le degré de filtration.

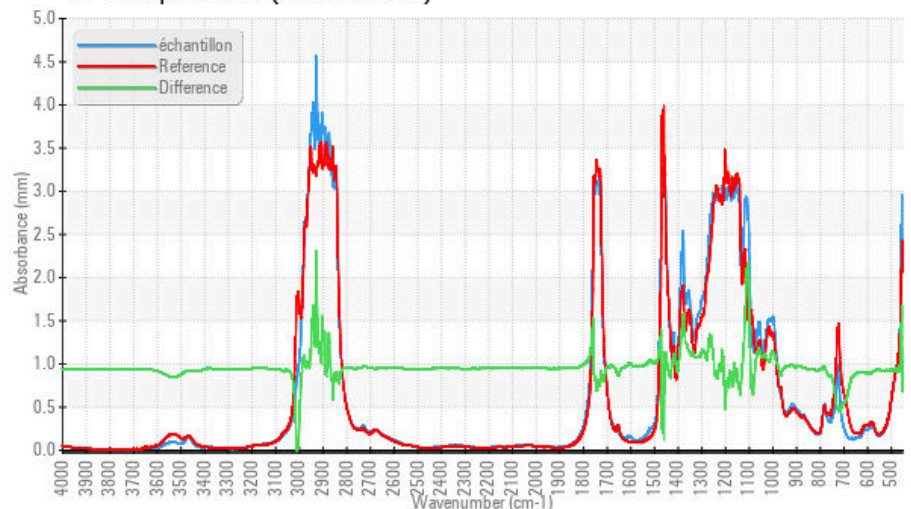
FT-IR Spectrum (Absorbance)

Il n'y a pas d'huile minérale présente dans le fluide. La propreté du système est acceptable pour votre objectif de propreté ISO 4406. La propreté du système et du fluide est acceptable.
