RÉSUMÉ DU PROBLEME

Secteur
Garage
 Identité de la machine
5502-VMC-008
 Composant
Système hydraulique
 Fluide
ESSO HYDRAUL EXTRA (30 LTR)

Customer Id: ALCALM
 Sample No.: WC0728007
 Lab Number: 02597526
 Test Package: IND 2

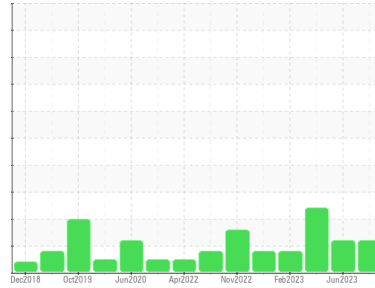
Sample Rating Trend

USURE

Échantillonner de nouveau l'équipement au prochain intervalle de vidange afin d'en surveiller la condition.

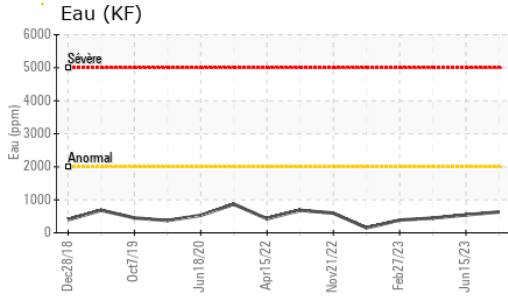
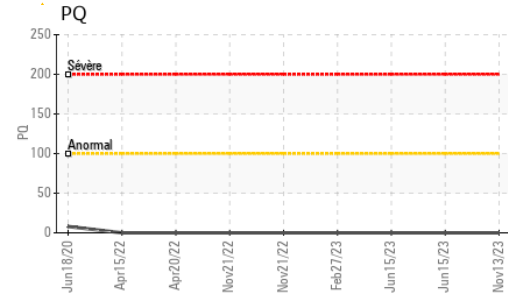
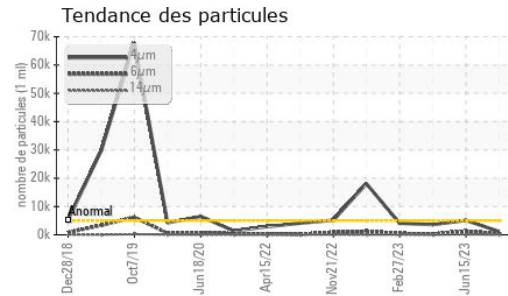
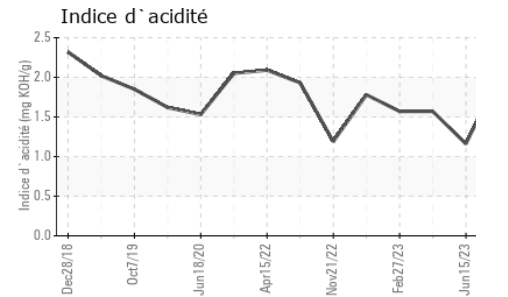
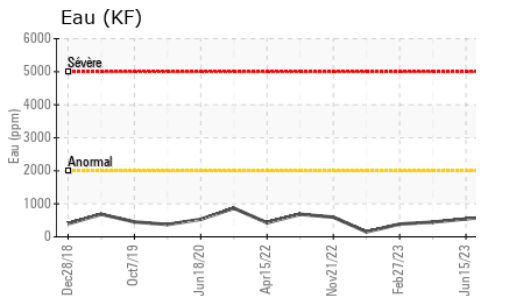
Contamination
La propreté du système est acceptable pour votre objectif de propreté ISO 4406. La teneur en eau est négligeable. La propreté du système et du fluide est acceptable.

PROPRETÉ DU FLUIDE		methode	limite/base	actuel	passé1	passé2
Particules >4µ	ASTM D7647	>5000	1156	3597	▲ 5110	
Particules >6µ	ASTM D7647	>1300	400	269	1291	
Particules >14µ	ASTM D7647	>160	40	23	▲ 172	
Particules >21µ	ASTM D7647	>40	9	9	45	
Particules >38µ	ASTM D7647	>10	0	0	3	
Particules >71µ	ASTM D7647	>3	0	0	0	
Propreté de l'huile	ISO 4406 (c)	>19/17/14	17/16/12	19/15/12	▲ 20/17/15

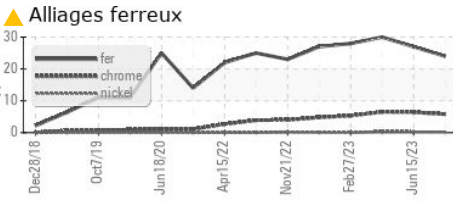
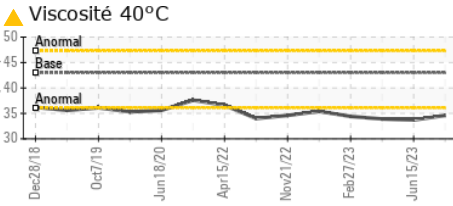
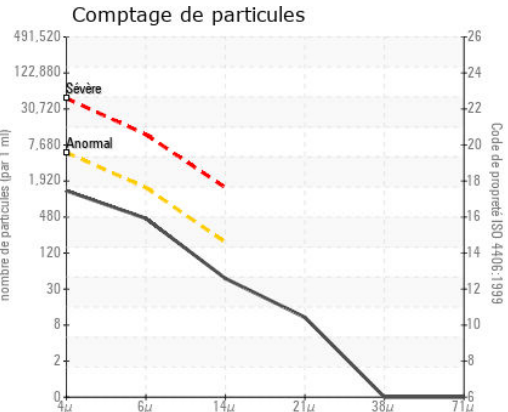
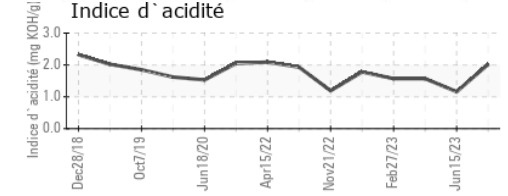
GRAPHIQUES

▲ Usure
Le taux de fer est marginal. Le bas indice ferreux (PQ) indique que l'usure ferreuse est due à de la corrosion. Les taux d'usure de tous les autres composants sont normaux.

▲ État Du Fluide
La viscosité de l'huile est inférieure à la viscosité type, ce qui pourrait indiquer l'ajout d'un grade d'huile plus léger. Le AN est acceptable pour ce fluide. L'état de l'huile permet d'en prolonger l'utilisation.

▲ Recommendation
Échantillonner de nouveau l'équipement au prochain intervalle de vidange afin d'en surveiller la condition.
