# RÉSUMÉ DU PROBLEME

Secteur  
**CRC (4801)**  
 Identité de la machine  
**48-1001-01 DI**  
 Composant  
**Engrenage réducteur**  
 Fluide  
**MOBIL MOBILGEAR 600 XP ISO 150 (50 LTR)**

Customer Id: ALCBAI  
 Sample No.: WC0861354  
 Lab Number: 02599905  
 Test Package: IND 1

# RAPPORT D'ANALYSE D'HUILE

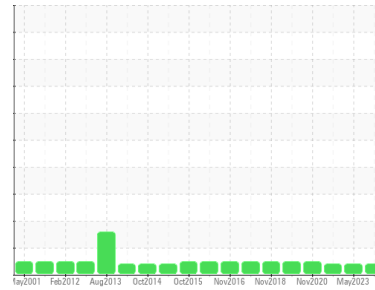
VISCOSITÉ

La viscosité de l'échantillon se situe dans la portée de l'ISO 220; nous vous conseillons de vérifier. L'état de l'huile est acceptable pour la durée de service.

Échantillonner de nouveau l'équipement au prochain intervalle de vidange afin d'en surveiller la condition.
