Customer Id: ALCBAI
Sample No.: WC0866005
Lab Number: 02600528
Test Package: IND 1

RAPPORT D'ANALYSE D'HUILE

Secteur
T.A.P
 Identité de la machine
52-2103-01-K
 Composant
Palier lisse
 Fluide
Mobilgear 629 (--- LTR)

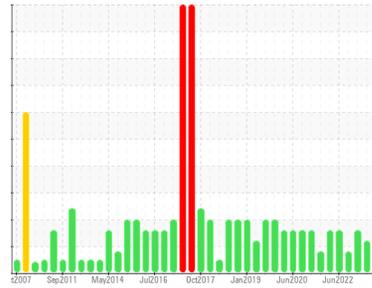
Sample Rating Trend

USURE

Statut de l'échant.				ABNORMAL	ABNORMAL	ABNORMAL
Fer	ppm	ASTM D5185(m)	>60	▲ 90	47	45
Étain	ppm	ASTM D5185(m)	>80	▲ 124	▲ 126	▲ 115
Antimoine	ppm	ASTM D5185(m)		▲ 10	▲ 10	▲ 11

Nous vous recommandons de vidanger l'huile de ce composant si vous ne l'avez pas déjà fait. Nous vous recommandons d'échantillonner de nouveau dès que possible afin de contrôler la situation. À NOTER: S.V.P. inclure, avec le prochain échantillon, des détails de la capacité du réservoir et le type et le degré de filtration.

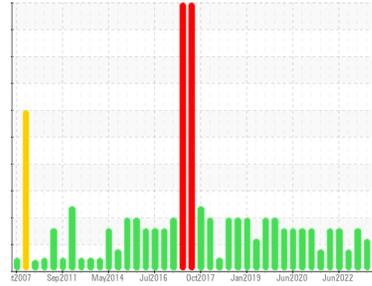
Sample Rating Trend

USURE

Usure de palier. Le bas indice ferreux (PQ) indique que l'usure ferreuse est due à de la corrosion.

l'huile n'est plus en état de service en raison d'une usure anormale et/ou sévère.

Nous vous recommandons de vidanger l'huile de ce composant si vous ne l'avez pas déjà fait. Nous vous recommandons d'échantillonner de nouveau dès que possible afin de contrôler la situation. À NOTER: S.V.P. inclure, avec le prochain échantillon, des détails de la capacité du réservoir et le type et le degré de filtration.
