Customer Id: ALCBAI  
 Sample No.: WC0866006  
 Lab Number: 02600529  
 Test Package: IND 1

# RAPPORT D'ANALYSE D'HUILE

Secteur  
**T.A.P**  
Identité de la machine  
**52-2103-01-M**

Composant  
**Palier lisse**  
Fluide  
**MOBIL MOBILGEAR 600 XP 220 (--- LTR)**

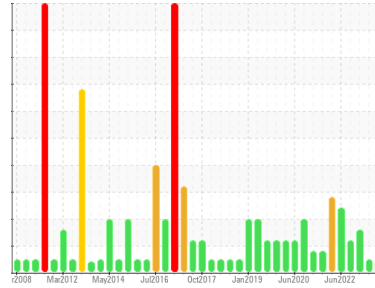
Sample Rating Trend

Le taux d'antimoine est marginal. Les taux d'usure de tous les autres composants sont normaux.

Nous vous recommandons d'échantillonner de nouveau dès que possible afin de contrôler la situation.
