# RÉSUMÉ DU PROBLEME

Secteur  
**T.A.P**  
Identité de la machine  
**52-2103-02-N**

Composant  
**Palier lisse**  
Fluide  
**MOBIL MOBILGEAR 600 XP 220 (--- LTR)**

# RAPPORT D'ANALYSE D'HUILE

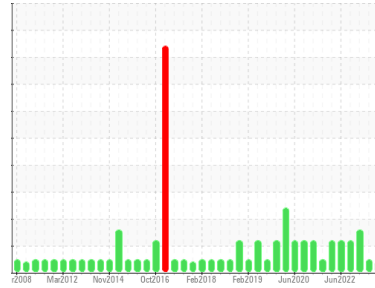
Sample Rating Trend

Statut de l'échant.			ABNORMAL	NORMAL	ABNORMAL
Antimoine	ppm	ASTM D5185(m)	▲ 48	19	▲ 28

Nous vous recommandons de vidanger l'huile de ce composant si vous ne l'avez pas déjà fait. Nous vous recommandons d'échantillonner de nouveau dès que possible afin de contrôler la situation. À NOTER: S.V.P. inclure, avec le prochain échantillon, des détails de la capacité du réservoir et le type et le degré de filtration.

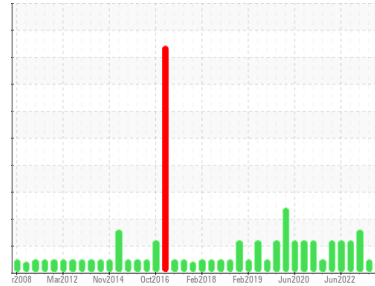
Sample Rating Trend

Le taux d'antimoine est anormal. Usure de palier.

l'huile n'est plus en état de service en raison d'une usure anormale et/ou sévère.

Nous vous recommandons de vidanger l'huile de ce composant si vous ne l'avez pas déjà fait. Nous vous recommandons d'échantillonner de nouveau dès que possible afin de contrôler la situation. À NOTER: S.V.P. inclure, avec le prochain échantillon, des détails de la capacité du réservoir et le type et le degré de filtration.
