Secteur
MSE
 Identité de la machine
41P06-DI-20T
 Composant
Engrenage réducteur
 Fluide
MOBIL SHC 630 (30 LTR)

RAPPORT D'ANALYSE D'HUILE

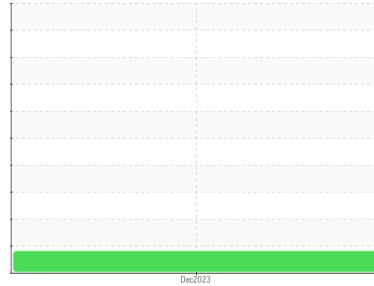
USURE

▲ Métaux non-ferreux

Statut de l'échant.				ABNORMAL	---	---
Cuivre	ppm	ASTM D5185(m)	>55	▲ 100	---	---

Nous vous recommandons de vidanger l'huile de ce composant si vous ne l'avez pas déjà fait. Confirm the source of the lubricant being utilized for top-up/fill. Nous vous recommandons d'échantillonner de nouveau dès que possible afin de contrôler la situation.

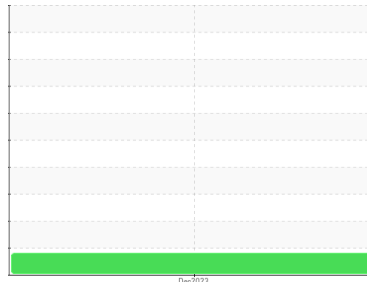
▲ Usure

Usure de palier et (ou) de douille.

Les niveaux d'additifs indiquent l'ajout d'une autre marque ou d'un autre type d'huile. l'huile n'est plus en état de service en raison d'une usure anormale et/ou sévère.

Nous vous recommandons de vidanger l'huile de ce composant si vous ne l'avez pas déjà fait. Confirm the source of the lubricant being utilized for top-up/fill. Nous vous recommandons d'échantillonner de nouveau dès que possible afin de contrôler la situation.
