# RÉSUMÉ DU PROBLEME

Secteur  
**MSE**  
 Identité de la machine  
**41P06-DI**  
 Composant  
**Engrenage réducteur**  
 Fluide  
**MOBIL SHC 630 (30 LTR)**

Customer Id: ALCBAI  
 Sample No.: WC0866022  
 Lab Number: 02601032  
 Test Package: IND 1

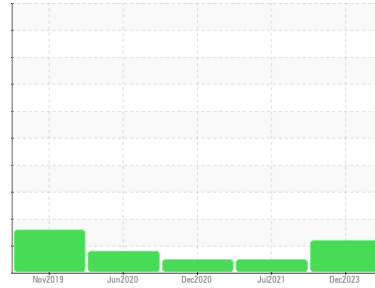
USURE

Statut de l'échant.		ABNORMAL	NORMAL	NORMAL
Cuivre	ppm ASTM D5185(m) >55	▲ 96	8	2
Lithium	ppm ASTM D5185(m)	▲ 13	<1	<1

Nous vous recommandons de vérifier tous les endroits par lesquels des contaminants peuvent pénétrer dans le système. Nous vous recommandons de vidanger l'huile de ce composant si vous ne l'avez pas déjà fait. Confirm the source of the lubricant being utilized for top-up/fill. Nous vous recommandons d'échantillonner de nouveau dès que possible afin de contrôler la situation.

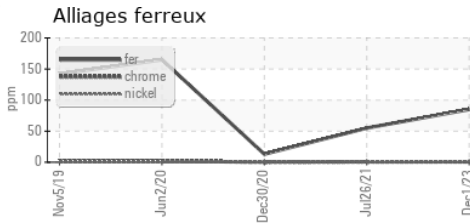
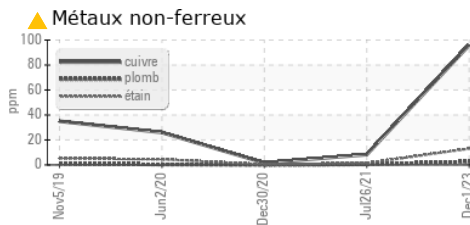
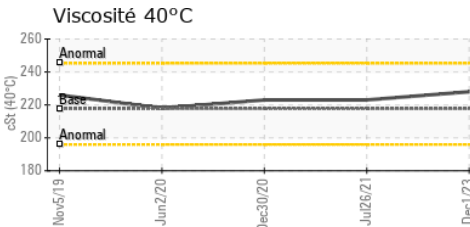
## GRAPHIQUES

Usure de palier et (ou) de douille.

Lithium ( Li ) niveau anormal @13ppm., indique une contamination de la graisse possible.

Les niveaux d'additifs indiquent l'ajout d'une autre marque ou d'un autre type d'huile. l'huile n'est plus en état de service en raison d'une usure anormale et/ou sévère.

Nous vous recommandons de vérifier tous les endroits par lesquels des contaminants peuvent pénétrer dans le système. Nous vous recommandons de vidanger l'huile de ce composant si vous ne l'avez pas déjà fait. Confirm the source of the lubricant being utilized for top-up/fill. Nous vous recommandons d'échantillonner de nouveau dès que possible afin de contrôler la situation.
