RAPPORT D'ANALYSE D'HUILE

Secteur
4605 atelier ECL
 Identité de la machine
TLT6 OUEST (S/N P06)

Composant
Engrenage réducteur
 Fluid
MOBIL SHC 634 (40 LTR)

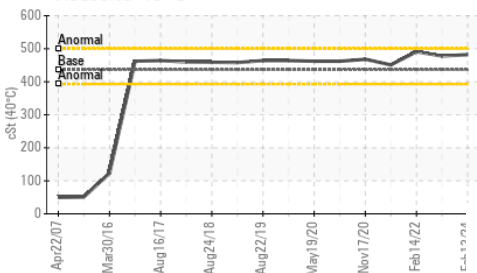
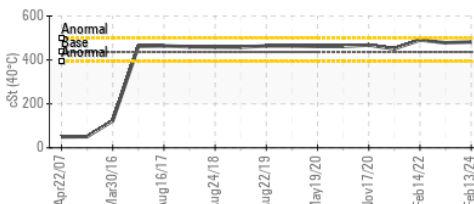
Viscosité 40°C

| PROPRIÉTÉS DU FLUID | methode | limite/base | actuel | passé1 | passé2 |
|---|---|---|---|---|---|
| Visc 40°C | cSt | ASTM D7279(m) | 436.4 | 478 | 491 |

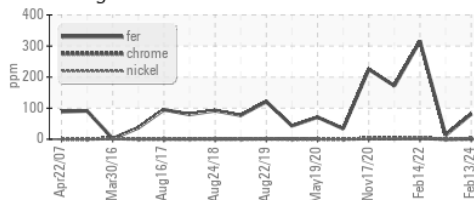
Alliages ferreux

| MÉTAUX D'USURE | | methode | limite/base | actuel | passé1 | passé2 |
|---|---|---|---|---|---|---|
| Fer | ppm | ASTM D5185(m) | >150 | 81 | 13 | ▲ 316 |
