# RÉSUMÉ DU PROBLEME

Secteur  
**T.A.P**  
Identité de la machine  
**52-2103-02-K**

Composant  
**Palier lisse**  
Fluid  
**MOBIL MOBILGEAR SHC 150 (--- LTR)**

# RAPPORT D'ANALYSE D'HUILE

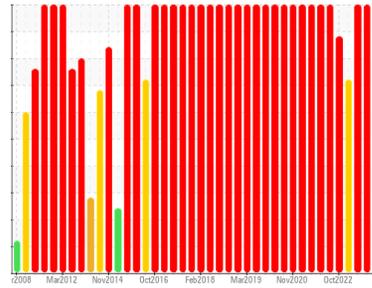
Sample Rating Trend

**USURE**

Statut de l'échant.				SEVERE	SEVERE	SEVERE
Fer	ppm	ASTM D5185(m)	>60	▲ 64	● 163	● 171
Étain	ppm	ASTM D5185(m)	>80	● 863	● 1091	● 1925
Antimoine	ppm	ASTM D5185(m)		▲ 67	● 82	● 156

Nous vous recommandons de vidanger l'huile de ce composant si vous ne l'avez pas déjà fait. Confirmez la source du lubrifiant utilisé pour l'appoint/remplissage. Nous vous recommandons d'échantillonner de nouveau dès que possible afin de contrôler la situation. À NOTER: S.V.P. inclure, avec le prochain échantillon, des détails de la capacité du réservoir et le type et le degré de filtration.

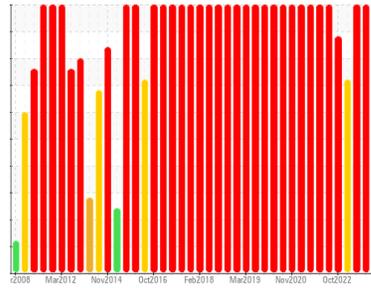
Sample Rating Trend

USURE

Usure de palier. Le bas indice ferreux (PQ) indique que l'usure ferreuse est due à de la corrosion.

Les niveaux d'additifs indiquent l'ajout d'une autre marque ou d'un autre type d'huile. l'huile n'est plus en état de service en raison d'une usure anormale et/ou sévère.

Nous vous recommandons de vidanger l'huile de ce composant si vous ne l'avez pas déjà fait. Confirmez la source du lubrifiant utilisé pour l'appoint/remplissage. Nous vous recommandons d'échantillonner de nouveau dès que possible afin de contrôler la situation. À NOTER: S.V.P. inclure, avec le prochain échantillon, des détails de la capacité du réservoir et le type et le degré de filtration.

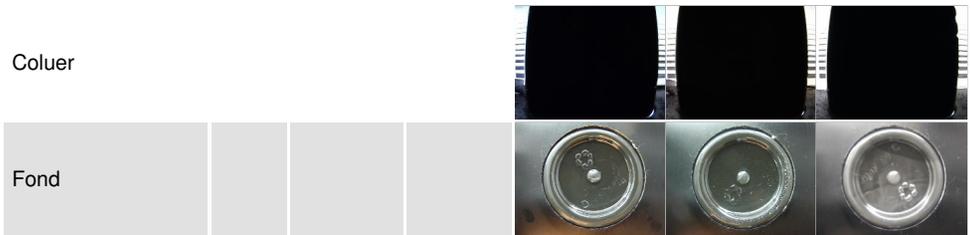
IMAGES DE L'éCHANTILLON	methode	limite/base	actuel	passé1	passé2
-------------------------	---------	-------------	--------	--------	--------

VISUEL	methode	limite/base	actuel	passé1	passé2
Métal blanc	scalar	Visual*	NONE	VLITE	NONE
Bronze	scalar	Visual*	NONE	NONE	NONE
Précipié	scalar	Visual*	NONE	NONE	NONE
Limon	scalar	Visual*	NONE	NONE	VLITE
Débris	scalar	Visual*	NONE	NONE	NONE
Saleté	scalar	Visual*	NONE	NONE	NONE
Apparence	scalar	Visual*	NORML	NORML	NORML
Odeur	scalar	Visual*	NORML	NORML	NORML
Eau émulsifiée	scalar	Visual*	>2	NEG	NEG
Eau libre	scalar	Visual*		NEG	NEG
