# RÉSUMÉ DU PROBLEME

Secteur  
**T.A.P**  
 Identité de la machine  
**52-2801-01 (S/N -)**  
 Composant  
**Engrenage réducteur Secondary**  
 Fluid  
**NOCOLUB-MOBILGEAR 600 XP 460 (20 LTR)**

Customer Id: ALCBAI  
 Sample No.: WC0901034  
 Lab Number: 02621243  
 Test Package: IND 1

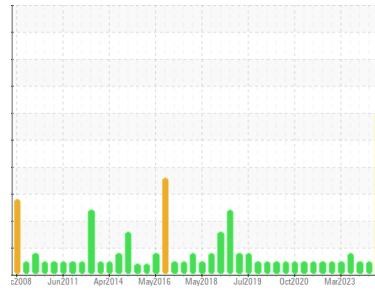
Sample Rating Trend

USURE

Statut de l'échant.		SEVERE	NORMAL	NORMAL
Fer	ppm ASTM D5185(m) >117	▲ 216	50	111

Nous vous recommandons de vidanger l'huile de ce composant si vous ne l'avez pas déjà fait. Nous vous recommandons d'échantillonner de nouveau dès que possible afin de contrôler la situation.

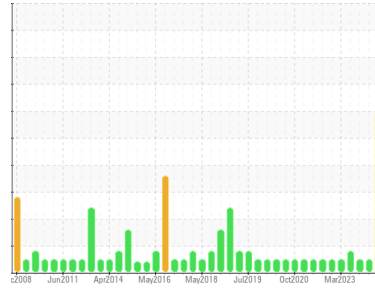
Nous avons noté une forte hausse du niveau de fer. Usure des engrenages. Le haut indice ferreux (PQ) indique la présence d'une usure anormale.

l'huile n'est plus en état de service en raison d'une usure anormale et/ou sévère.

Nous vous recommandons de vidanger l'huile de ce composant si vous ne l'avez pas déjà fait. Nous vous recommandons d'échantillonner de nouveau dès que possible afin de contrôler la situation.
