Secteur
Garage
 Identité de la machine
Lift 3187
 Composant
Système hydraulique
 Fluid
ESSO HYDRAUL EXTRA (--- GAL)

Customer Id: ALCBAI
 Sample No.: WC0915598
 Lab Number: 02627334
 Test Package: IND 2

RAPPORT D'ANALYSE D'HUILE

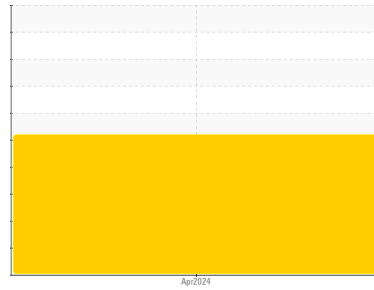
SALETÉ

Statut de l'échant.		SEVERE		---	---
Silicium	ppm	ASTM D5185(m)	>15	▲ 25	---
Particules >4µ		ASTM D7647	>5000	▲ 65620	---
Particules >6µ		ASTM D7647	>1300	▲ 4642	---
Propreté de l'huile		ISO 4406 (c)	>19/17/14	▲ 23/19/15	---

Vérifier les scelles et/ou les filters pour des points d'entrée des contaminants. Nous vous recommandons de vérifier tous les endroits par lesquels de la saleté peut pénétrer dans le système. Le reniflard d'air doit être réparé. S'il n'est pas classé, nous vous recommandons de le remplacer par un reniflard à air adapté au micron et / ou au dessiccant. Si évalué, nous vous recommandons de réparer / remplacer le reniflard. Nous vous recommandons de remplacer le filtre et d'utiliser un système de filtrage hors-ligne afin d'améliorer la propreté du fluide. Nous avons pris note que le filtre a été remplacé au moment de l'échantillonnage. Confirmez la source du lubrifiant utilisé pour l'appoint/remplissage. Échantillonner de nouveau dans 30 à 45 jours afin de contrôler la situation. À NOTER: S.V.P. inclure, avec le prochain échantillon, des détails de la capacité du réservoir et le type et le degré de filtration.

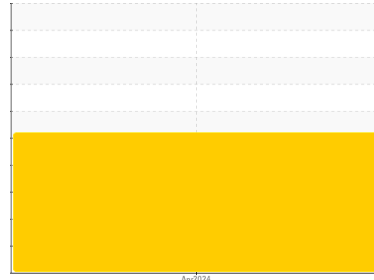
SALETÉ

Il y a une grande quantité de limon (particules de 4 à 14 microns) dans l'huile. Concentration modérée de saleté dans l'huile. La teneur en eau est négligeable.

Les niveaux d'additifs indiquent l'ajout d'une autre marque ou d'un autre type d'huile. Le AN est acceptable pour ce fluide.

Vérifier les scelles et/ou les filters pour des points d'entrée des contaminants. Nous vous recommandons de vérifier tous les endroits par lesquels de la saleté peut pénétrer dans le système. Le reniflard d'air doit être réparé. S'il n'est pas classé, nous vous recommandons de le remplacer par un reniflard à air adapté au micron et / ou au dessicant. Si évalué, nous vous recommandons de réparer / remplacer le reniflard. Nous vous recommandons de remplacer le filtre et d'utiliser un système de filtrage hors-ligne afin d'améliorer la propreté du fluide. Nous avons pris note que le filtre a été remplacé au moment de l'échantillonnage. Confirmez la source du lubrifiant utilisé pour l'appoint/remplissage. Échantillonner de nouveau dans 30 à 45 jours afin de contrôler la situation. À NOTER: S.V.P. inclure, avec le prochain échantillon, des détails de la capacité du réservoir et le type et le degré de filtration.

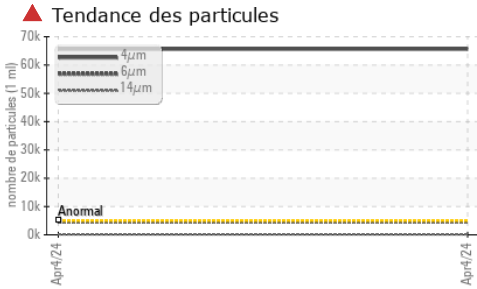
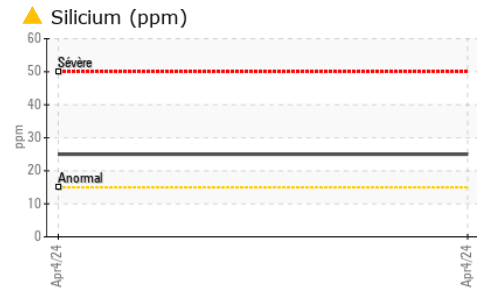
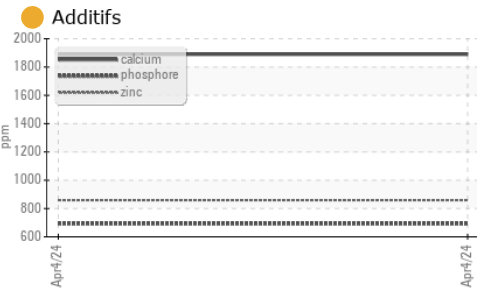
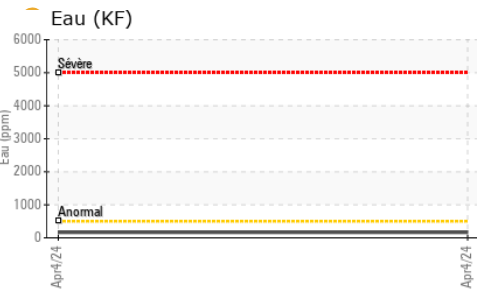
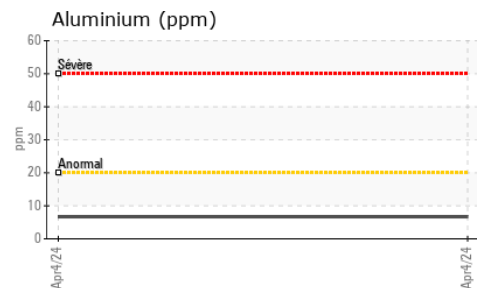
PROPRETÉ DU FLUIDE		methode	limite/base	actuel	passé1	passé2
Particules >4µ		ASTM D7647	>5000	65620	---	---
Particules >6µ		ASTM D7647	>1300	4642	---	---
Particules >14µ		ASTM D7647	>160	170	---	---
Particules >21µ		ASTM D7647	>40	44	---	---
Particules >38µ		ASTM D7647	>10	6	---	---
Particules >71µ		ASTM D7647	>3	1	---	---
Propreté de l'huile		ISO 4406 (c)	>19/17/14	23/19/15	---	---

Action	Status	Date	Done By	Description
Change Filter	---	---	?	We advise that you perform a filter service, and use off-line filtration to improve the cleanliness of the system fluid.
Resample	---	---	?	Resample in 30-45 days to monitor this situation.
Information Required	---	---	?	NOTE: Please provide information regarding reservoir capacity, filter type and micron rating with next sample.
Check Breathers	---	---	?	The air breather requires service. If unrated, we recommend that you replace with a suitable micron rated and/or desiccant air breather. If rated, we recommend that you service/replace the breather.
Check Dirt Access	---	---	?	We advise that you check all areas where dirt can enter the system.
Check Fluid Source	---	---	?	Confirm the source of the lubricant being utilized for top-up/fill.
Check Seals	---	---	?	Check seals and/or filters for points of contaminant entry.
Filter Fluid	---	---	?	We advise that you perform a filter service, and use off-line filtration to improve the cleanliness of the system fluid.
